# Tugevasti muudetud veekogumite määramine

## Lisa 1 Lääne-Eesti vesikond (C.1)

Tallinn 2022

**Töö nimi:** Tugevasti muudetud veekogumite määramise meetodika lisa 2: Lääne-Eesti vesikond

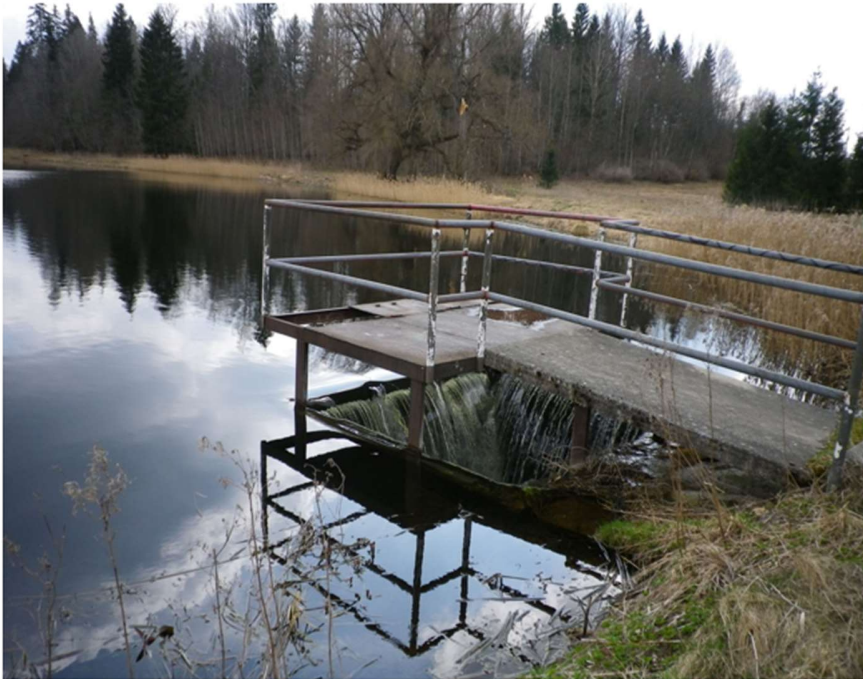
Foto 9. Jänijõe Veskijärve pais (EELIS, 2012)

Jäneda Veski järve pais (XY: 6568940; 595538, Foto 9, Foto 10) on 2,05 m kõrge ning kaladele ületamatu, Jäneda Veski järve paisu inventariseerimise ülevaates (2012) ettepanekuid rändetingimuste parandamiseks ei ole. Vee erikasutusviis paisule- virgestus, miljööväärtused. Keskkonnaluba paisutamiseks (vee-erikautusluba) puudub.

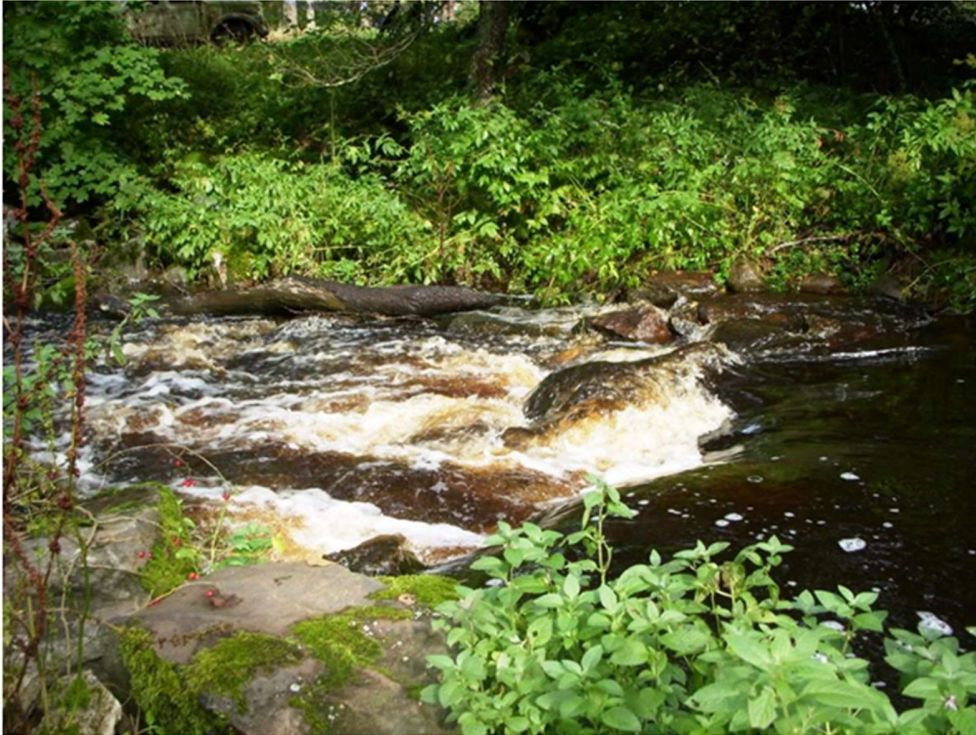
Foto 14. Sepaveski pais (EELIS, 2012)

Keskkonnaluba vee paisutamiseks L.VV/330309, kus on kirjas, et kalapääsu ei ole vaja rajada. (KKI seisukohast paisutamist ei toimu.// t aug 2017)

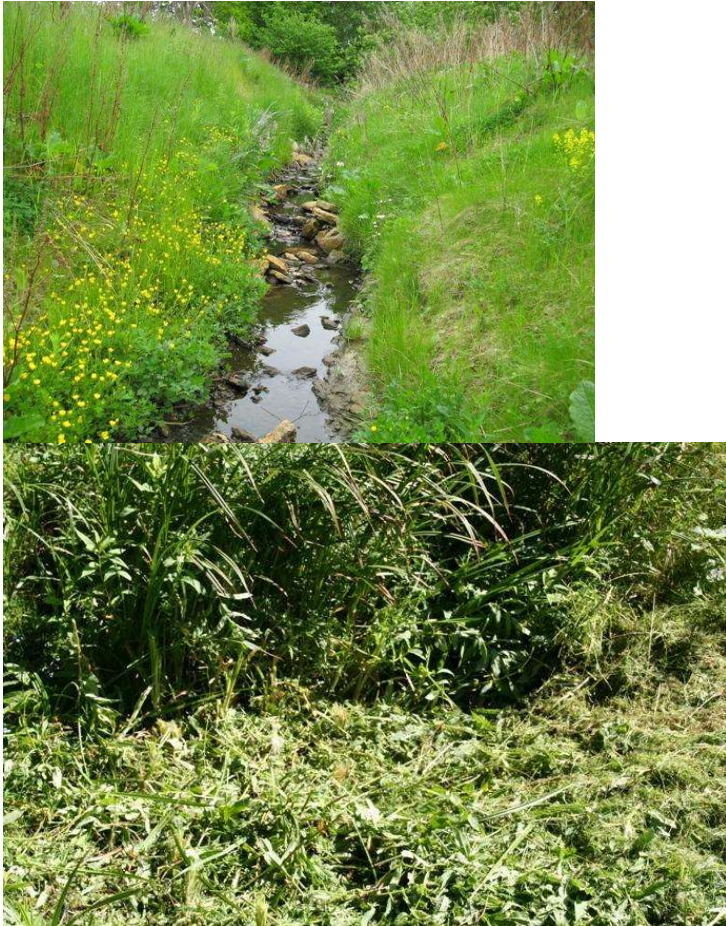
*Foto 20. Suveks on Võerdla peakraavist vesi praktiliselt kadunud.*

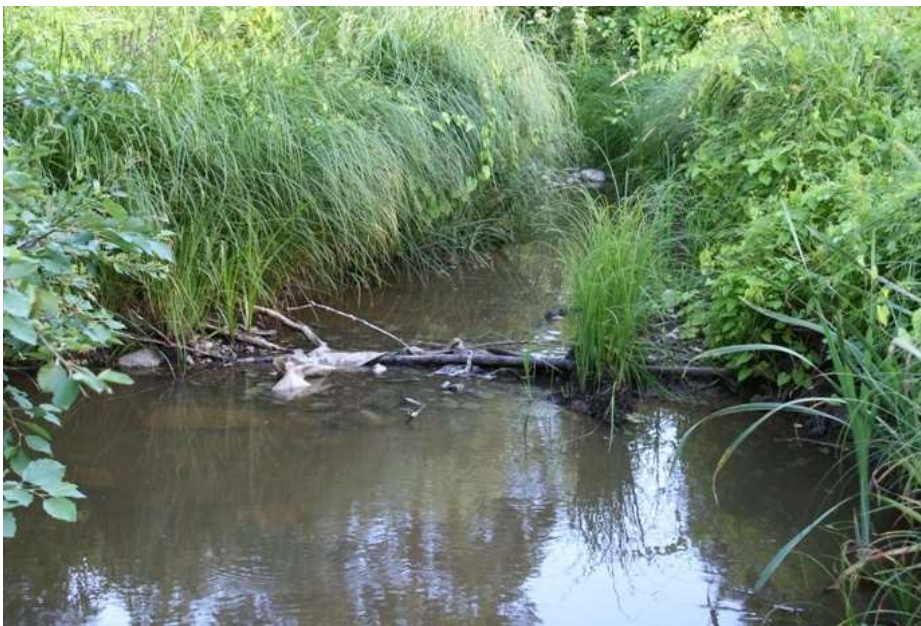
Foto 23. Penijõe seirelõik 2013.a. (EMÜ, 2013)

2019. aasta vastas jõe vesi ökoloogilisele seisundiklassile *halb*. (Tabel 47) Ühest küljest võib seisund olla alahinnatud (suurselgrootud), teisalt on jões jätkuvalt probleemiks kõrgeenenud üldfosfori sisaldus. Madalaveelisel aastal võib see olla tugevama mõjuga surveteguriks (Foto 23).

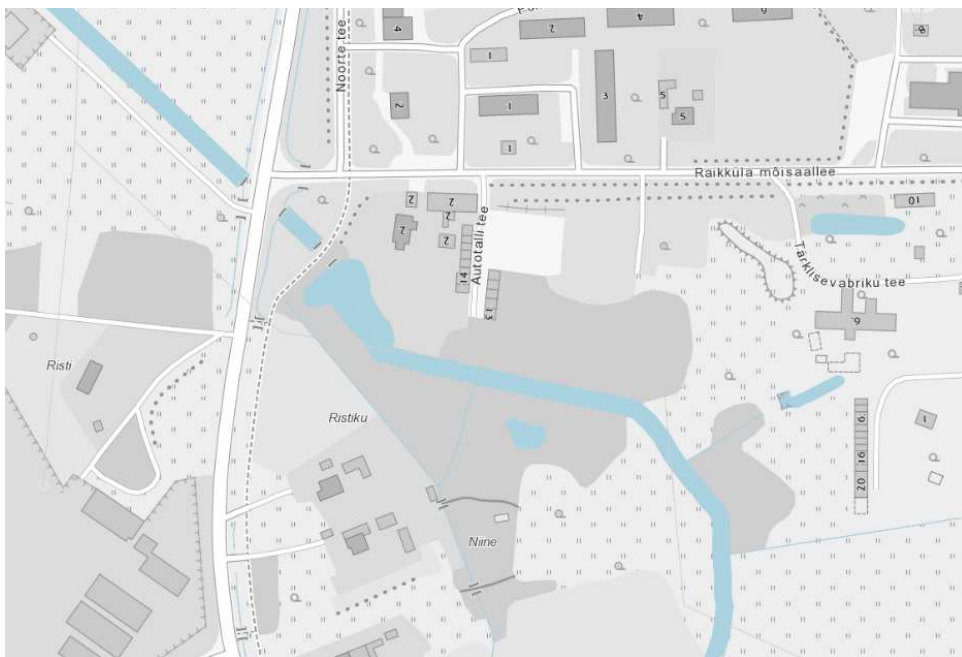
Oja hüdro-morfoloogiline seisund on keskjooksul halb: Raikküla asulas on ojal pais (X 6533077, Y 542998) ning allpool paisu oli vooluhulk väga väike või puudus üldse (Joonis 35). Ülalpool paisu on ümbruskonnas suhteliselt palju põllumaad.

Joonis 35. Paisutus Raikküla ojal.

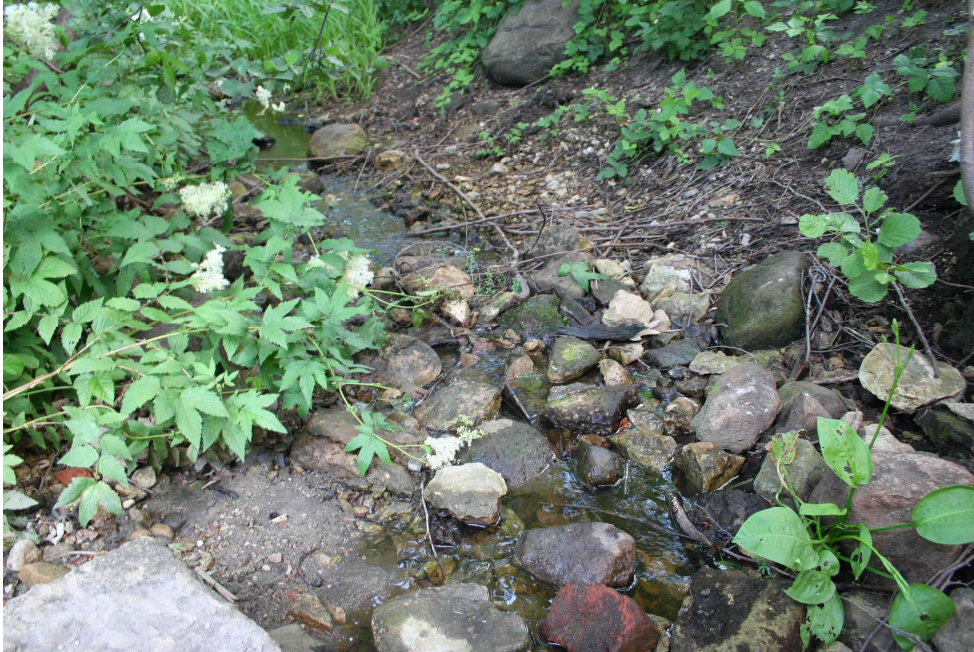
Randsalu seiret tehti 2009 a. Hinnanguks halb ökoloogiline potentsiaal FÜKE, FÜBE, SUSE alusel, põhjuseks kraavitamine, aeglane veevool, isoleeritud vooluveekogum, tiheasustus, toitained.

Foto 26. Kaevaniidu (Randsalu) seirepunkt, kõik ebasoodsad tegurid koos: kunstlik säng, linnaline keskkond, halb veekvaliteet ning veevaegus (EMÜ, 2009).

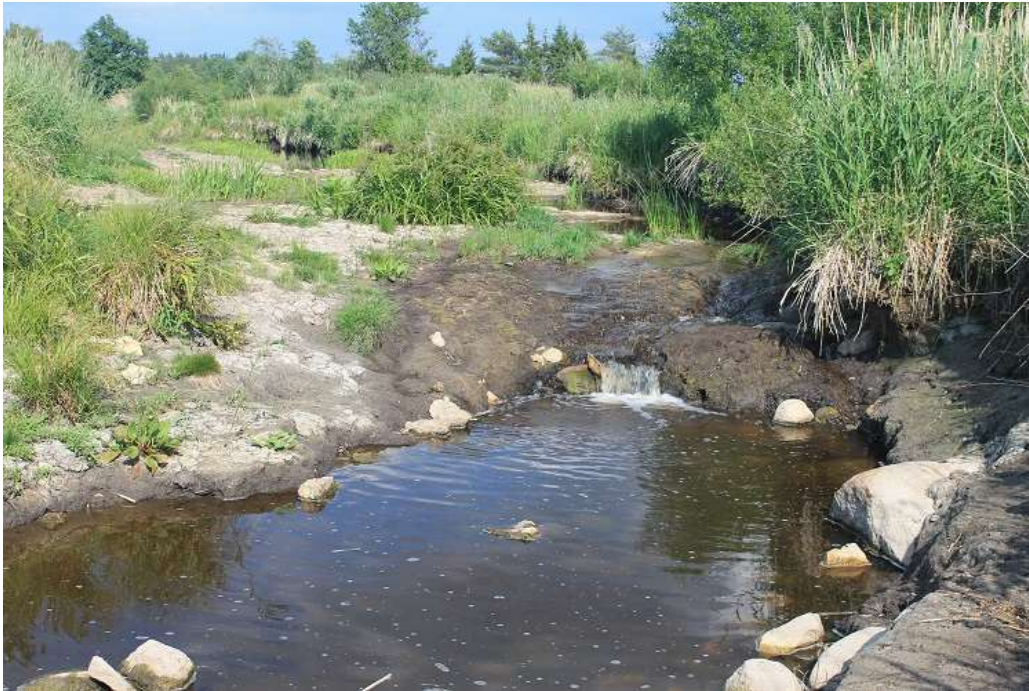
Foto 31. Savist aste endisest Päriveri paisust ca 450 m ülesvoolu, 0,8 km suudmest. Keskmisest madalama veeseisuga on saviaste kaladele rändetõkkeks (G. Lauringson, 16.06.2018).

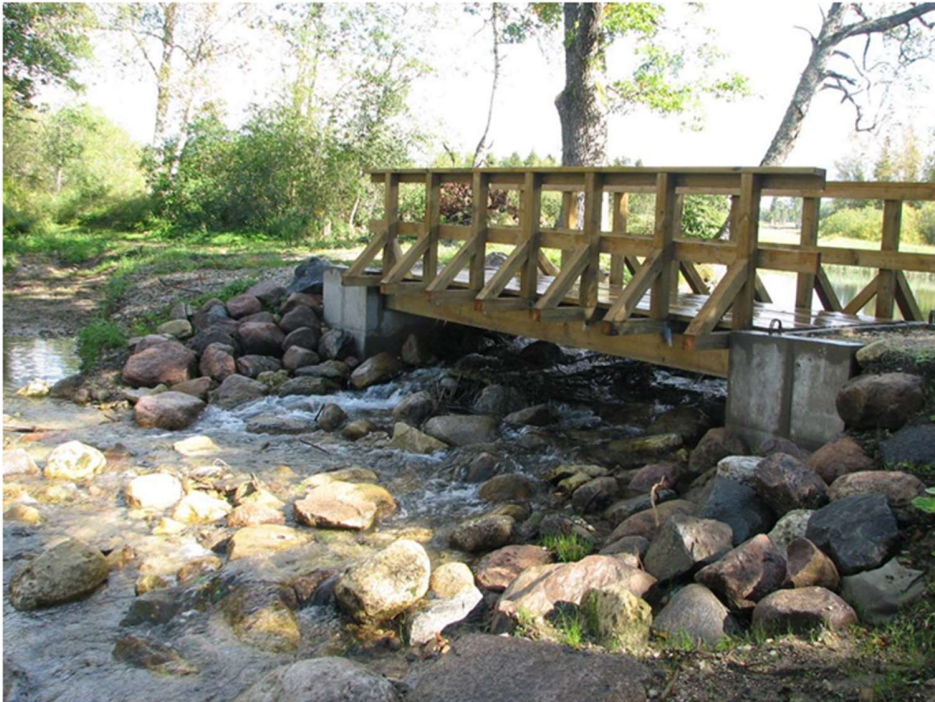
Foto 32. Esna pais (EELIS, 2012)

Esna\_1 jõekogum läbib ülemjooksul Esna paisu. Esna pais (PAIS011420, Foto 32 ja Joonis 41) on 1,10 m kõrge ning kaladele raskesti ületatav (KAUR, 2013).

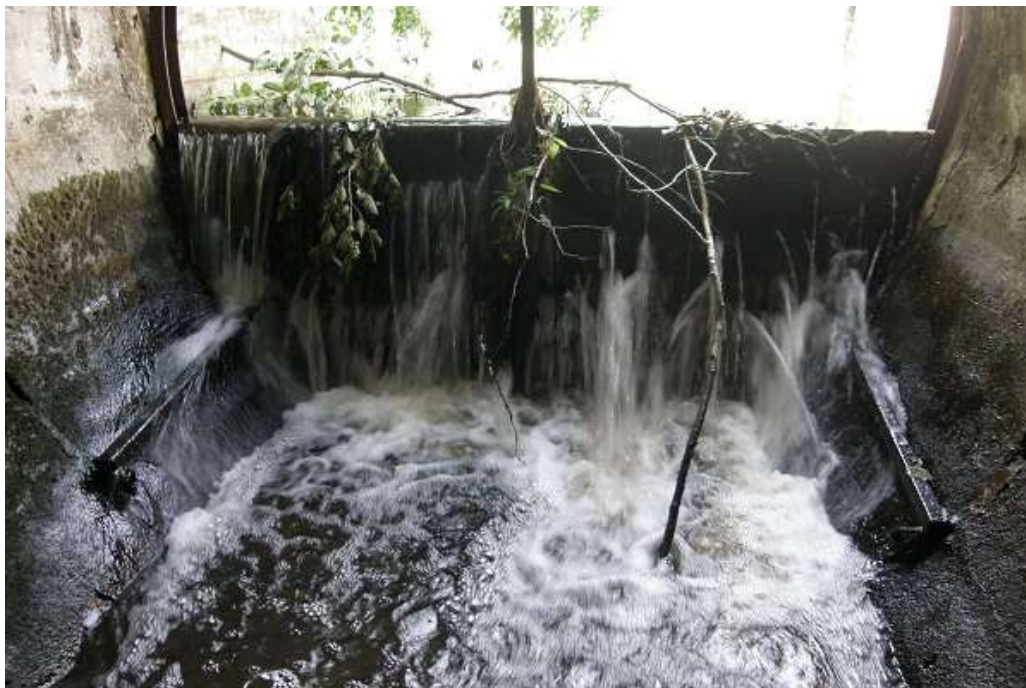
Foto 33. Kivi pais (h 0,84 m) asub Loodi oja alamjooksul 0,58 km suudmest. Pais on rajatud suure metallist teetruubi ette (R. Pihu; 25.07.12).

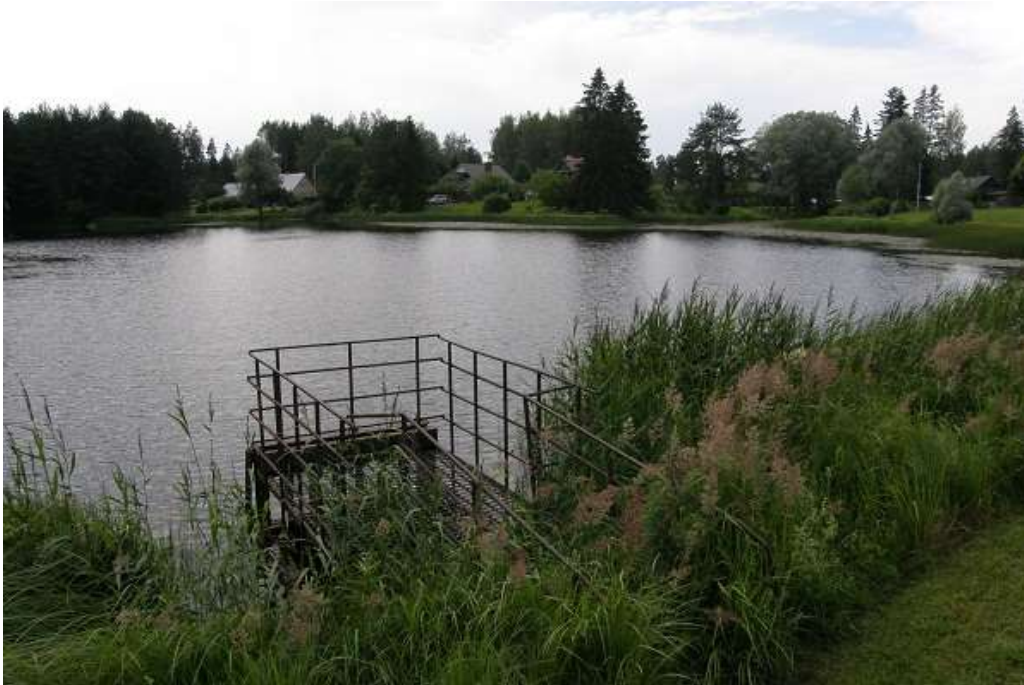
Foto 35. Rahetsema pais (0,99 km suudmest;  $h > 4$  m) ja paisjärv (2,5 ha) (R. Pihu; 25.07.12).

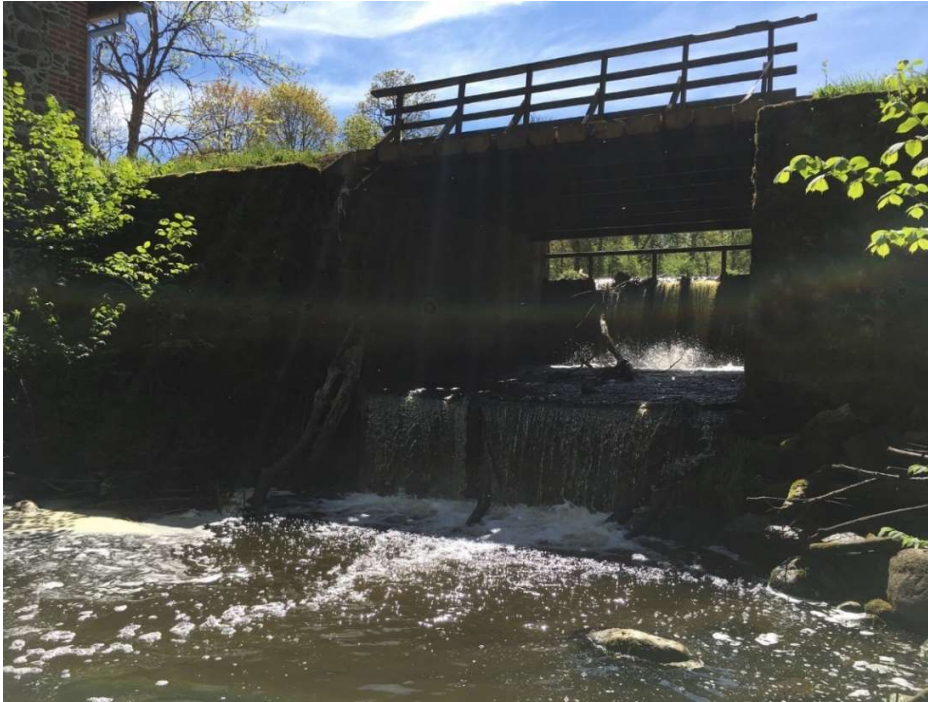
*Foto 36. Umbes kolme meetri kõrgune Lahmuse järve pais (86,3 km merest) on Lõhavere oja kalastikule aastaringiselt (veeseisust olenemata) ületamatuks rändetõkkeks (17.05.2019 M. Kesler).*

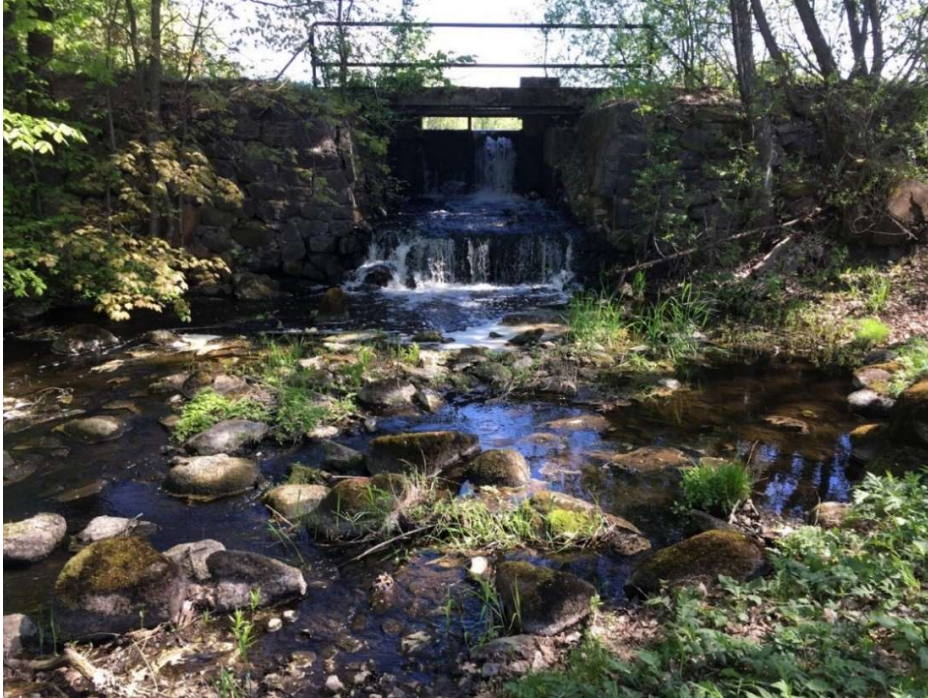
Foto 37. Lõhavere järve pais. Sarnaselt Lahmuse järve paisule on ka umbes 2,4 meetri kõrgune Lõhavere järve pais kaladele aastaringsest ületamatu (17.05.2019 M. Kesler).

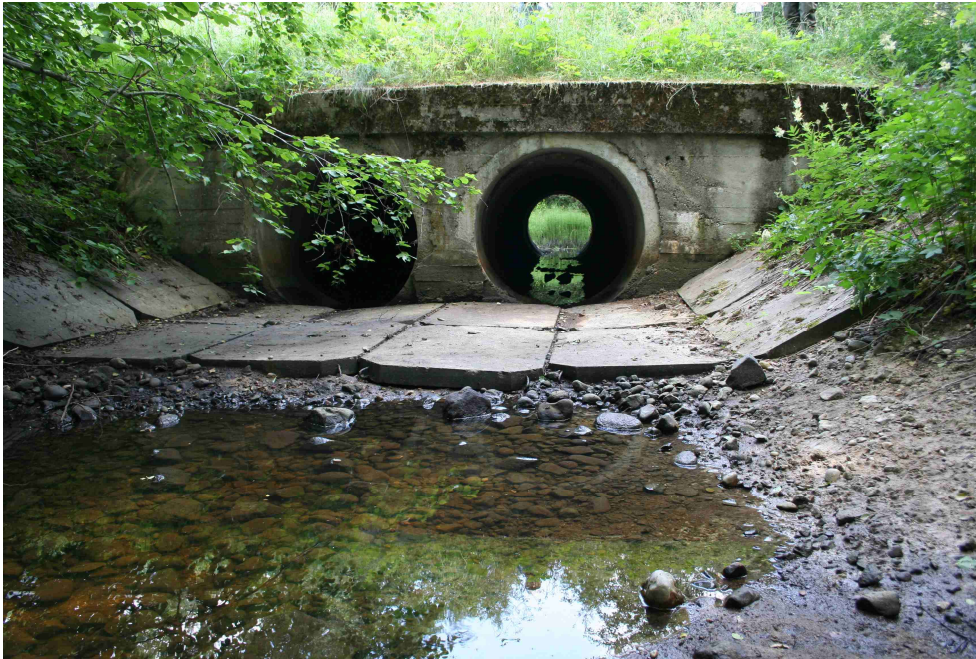
Foto 42. 2011. Suvel oli Irase peakraavis vee vool katkenud (EMÜ, 2018)

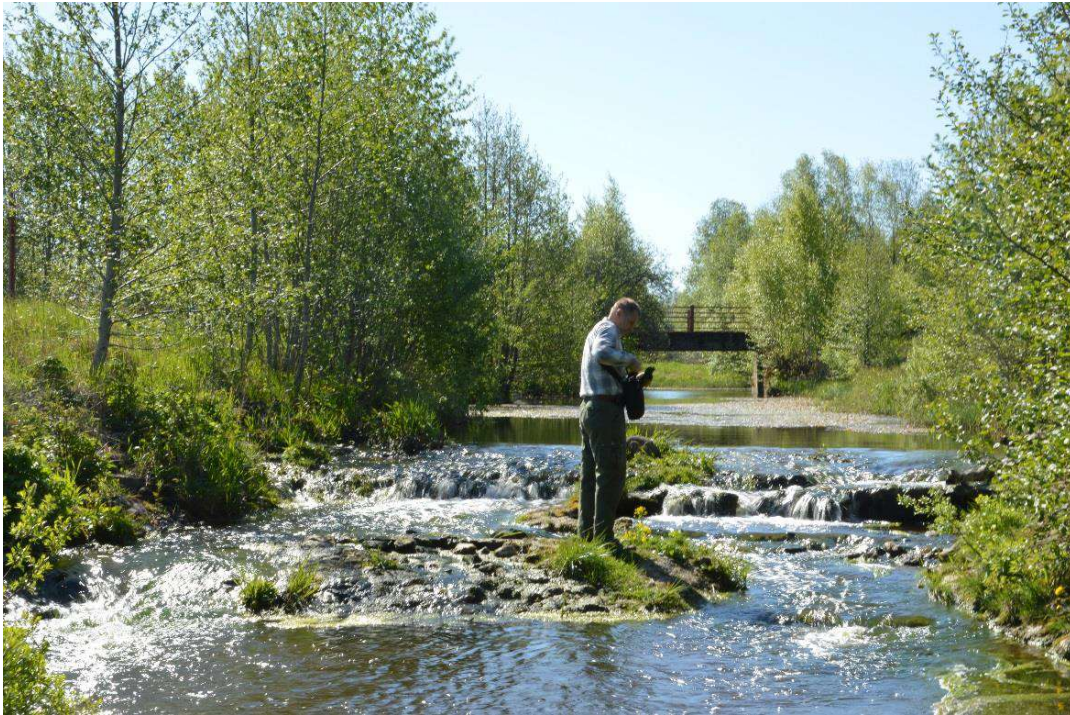
Foto 44. Leisi jõgi Angla küla lõigul 24.05.2015. Võimalik, et lõigul paiknevad kaks paisutust on siirdehaugidele rändetakistuseks.

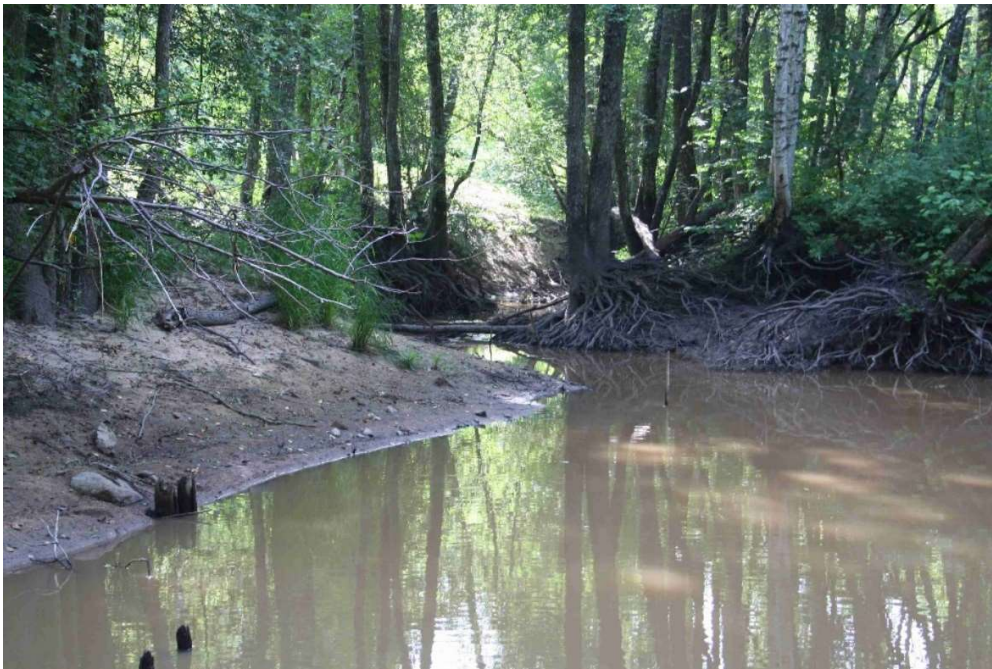
Foto 50. Luguse jõe vesi oli silmatorkavalt savikarva (EMÜ, 2011).
