# Tugevasti muudetud veekogumite määramine Lisa 3 Koiva vesikond (C.1)

**Töö nimi:** Tugevasti muudetud veekogumite määratlemine

## 1.1 Mustjõgi Antsla-Litsmetsa teest Pärlijõe (1154800\_2)

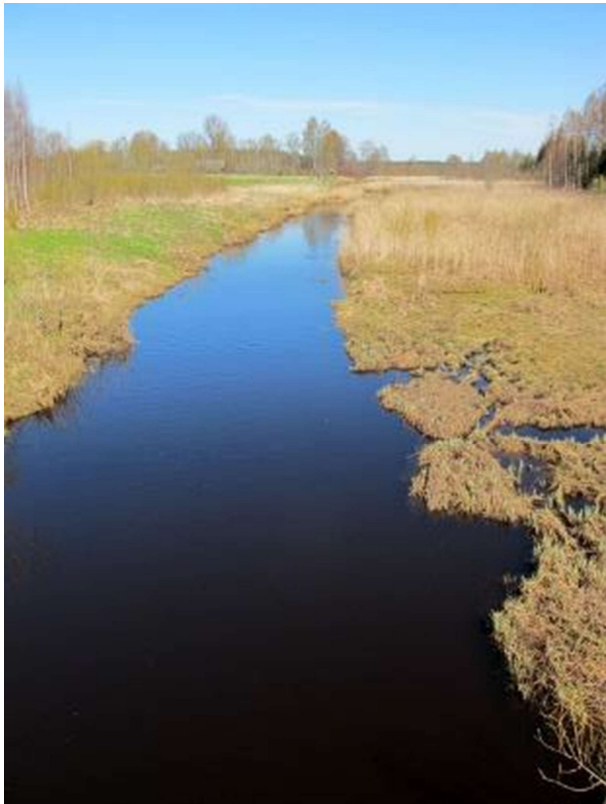
Foto 1. Mustjõgi, Piisi, 2012. (H. Timm)

Looklevustegur 1,11 (halb), ulatuslikult mõjutatud, vähe looklev (Foto ). Põllumajanduslik maa veekaitsevööndis – 2,7%, vähe mõjutatud. Looduslik surve – koprapesad.
