# Tugevasti muudetud veekogumite määramine

## Lisa 1 Lääne-Eesti vesikond (C.1)

Tallinn 2022

**Töö nimi:** Tugevasti muudetud veekogumite määramise meetodika lisa 2: Lääne-Eesti vesikond

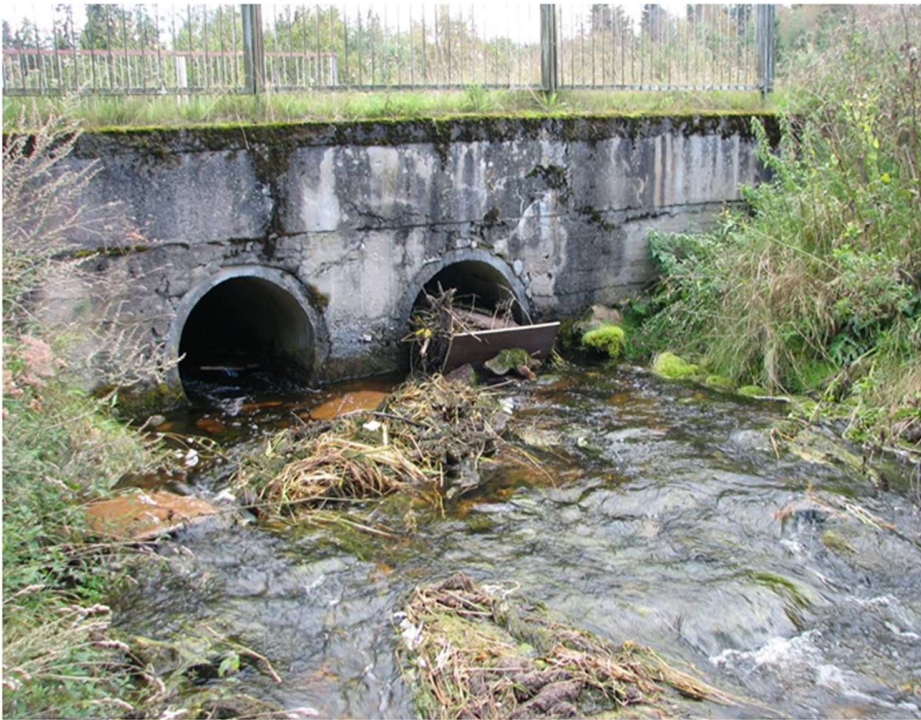
*Foto 2. Roosna pais (EELIS, 2012)*

Roosna pais (Foto 1, Foto 2) on 1,35m kõrge, kaladele ületamatu. Keskkonnaloas vee paisutamiseks (L.VV/327995) on: kalade läbipääsu tagamine ega rändetingimuste parandamine Roosna paisul pole vajalik.

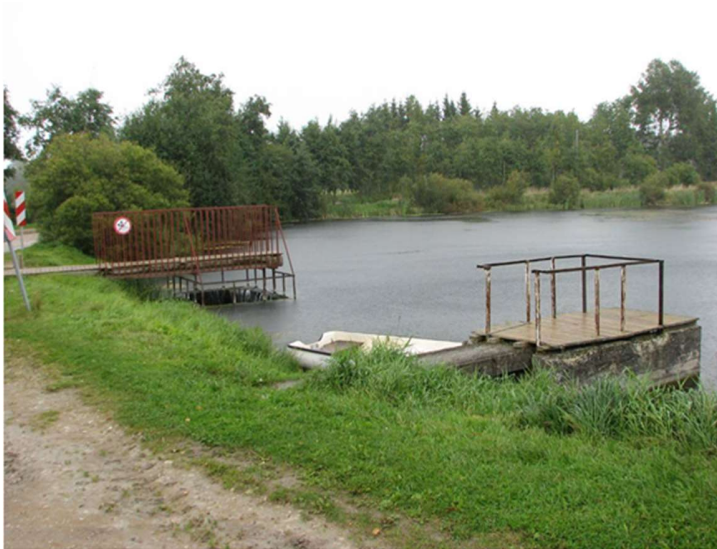
Foto 3. Preediku pais (EELIS, 2012)

Preediku pais asub Sääsküla ojal, Preediku järve väljavoolus (Foto 3). Preediku paisu kõrguseks on 2,2m ja on kaladele ületamatu. Rändetingimuste parandamine pigem pole vajalik. Vastavalt keskkonnaloale vee paisutamiseks (L.VV/326310) kalade läbipääsu Preediku paisul ei nõuta.

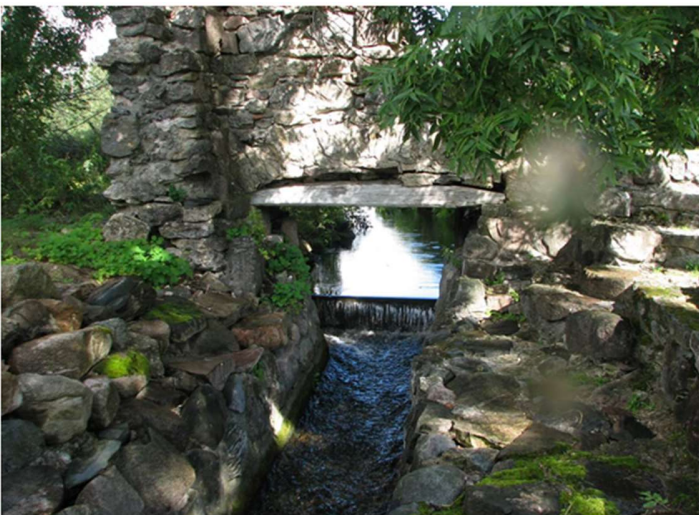
Foto 4. Kelneri pais (EELIS, 2012)

Kolmas, Kelneri pais (Foto 4), veetasemete vahe on 0,6 m, on endise vesiveski betoonist lagunened lävi, kaladele ületamatu. Vastavalt paisude inventuurile on tehtud ettepanek rändetingimuste parandamiseks paisu lammutamine või kujundamine kärestikuks. Luba pole vaja, läbipääs võib olla vajalik.

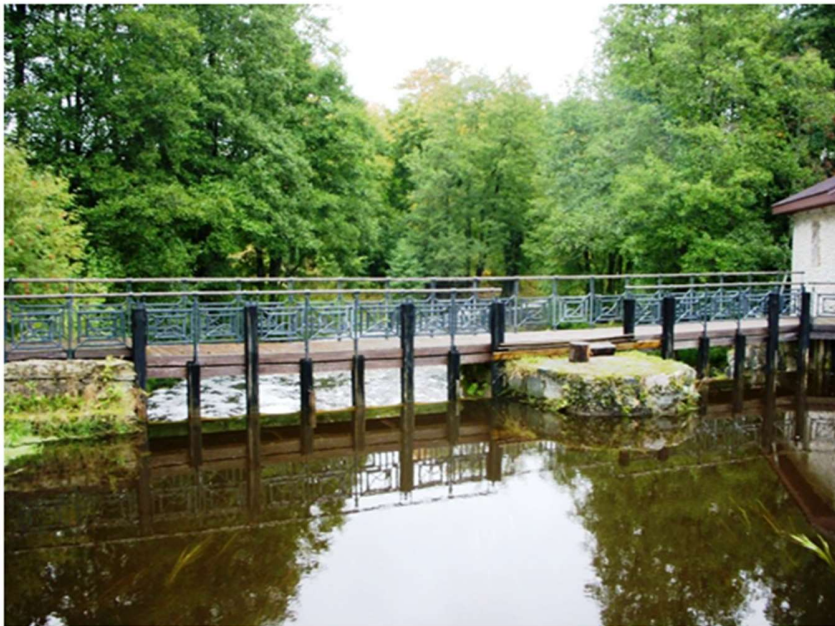
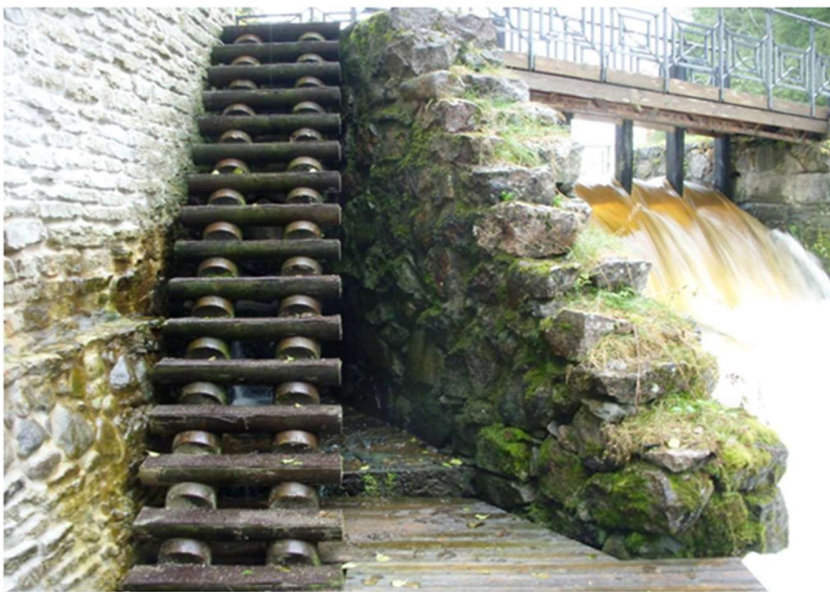
Foto 5. Lundi pais (EELIS, 2012)

Lundi pais (Foto 5, Foto 6) on 2,6m kõrge ning kaladele ületamatu, meetmeks möödaviikpääsu rajamine või kalapääsu rajamine jõesängis. Keskkonnaluba veepaisutamiseks puudub.

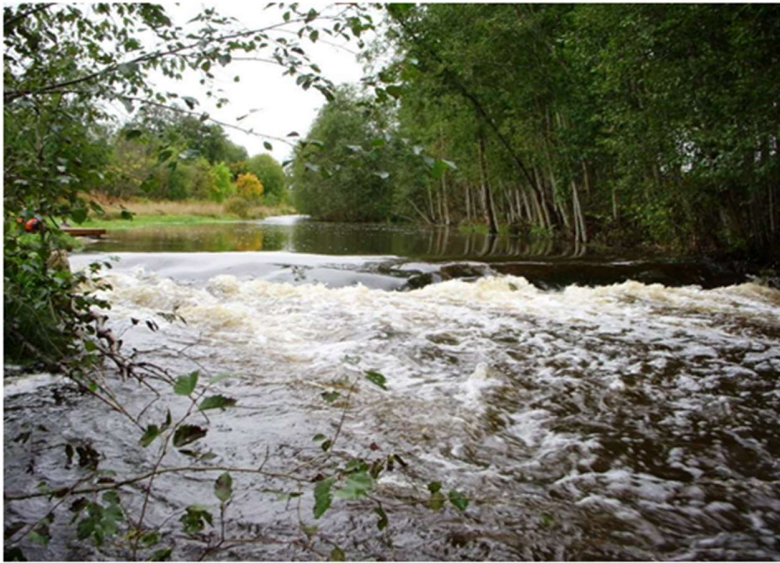
Foto 7. Koogi (Jõelähtme) pais (EELIS, 2012)

Koogi (Jõelähtme) pais (Foto 7) on 0,4m kõrge ja kaladele rändetõke puudub. Säilitada praegune olukord. Keskkonnaluba veepaisutamiseks puudub.

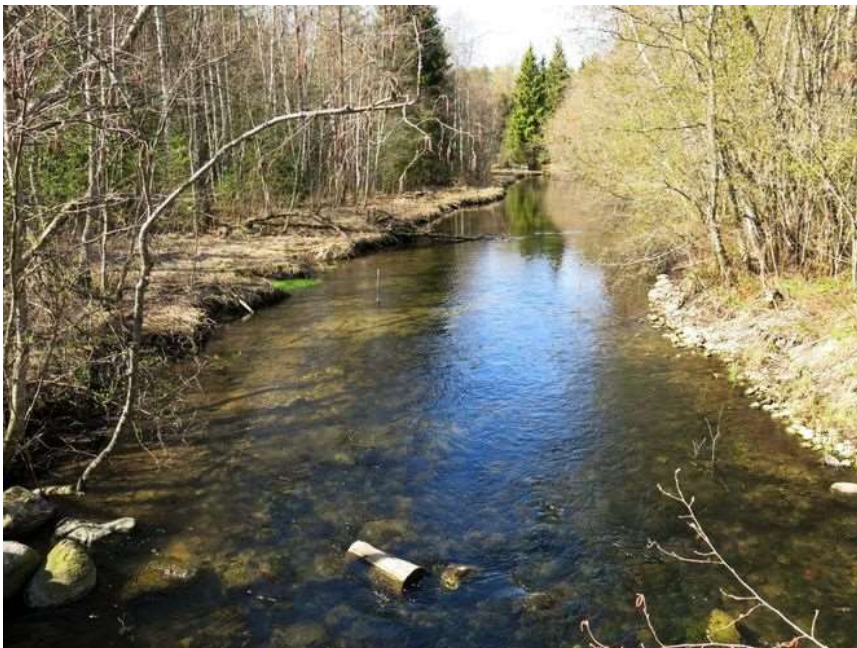
Foto 8. Jänijõgi Jäneda tee ääres, 2014 (H. Timm)

Jänedal oli 2014 a seirepunktis jõgi kunstlikus sängis 3 m lai ning 0,5 m sügav. Voolu kiirus oli 0,2 m/s ning hinnanguline vooluhulk 230 l/s. Jõe põhi oli peamiselt mudane ning liivane, esines ka kive.

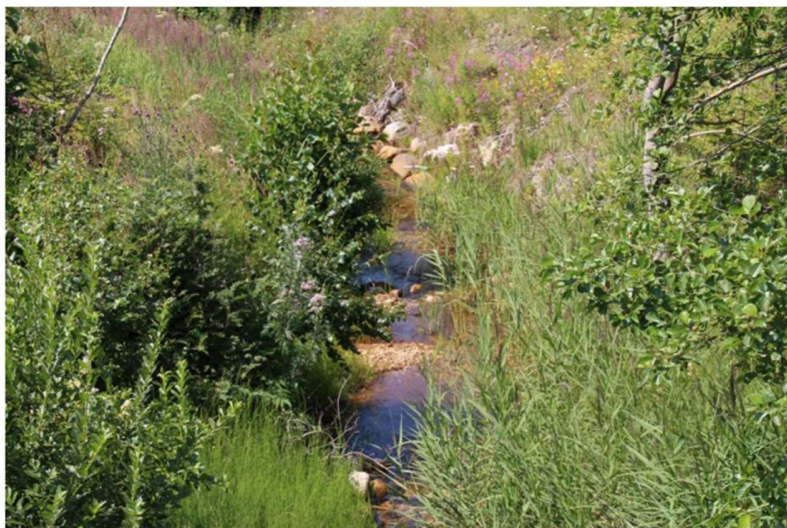
Foto 11. Keibu oja suvel.

Oja seirati ühes seirekohas Keibu – Nõva tee kohal. Oja oli seire ajal seirekohas 1,5-2 m lai, 0,1-0,3 m sügav ning voolu kiirusega 0,2-0,3 m/s. Vooluhulk oli hinnanguliselt ca 35 l/s. Oja põhjas esines kivi, kruusa ja liiva (Foto 11).

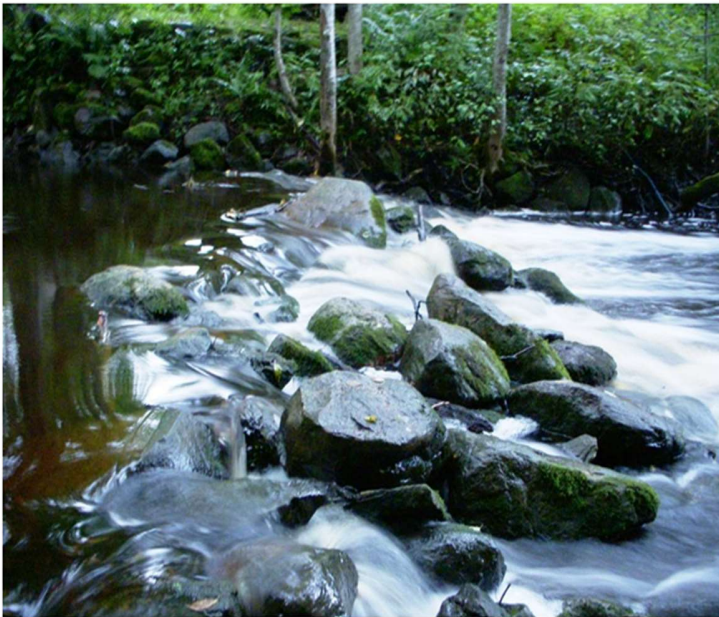
Foto 12. Männiku pais (EELIS, 2012)

Männiku (PAIS018320, XY: 6564636; 508192, Foto 12) on 0,5m kõrge ning kaladele raskesti ületatav. Meetmeks on paisu kujundamine kärestikuks. Keskkonna luba vee paisutamiseks pole vaja, läbipääs võib olla vajalik. RMK, riigipaisude hankes.

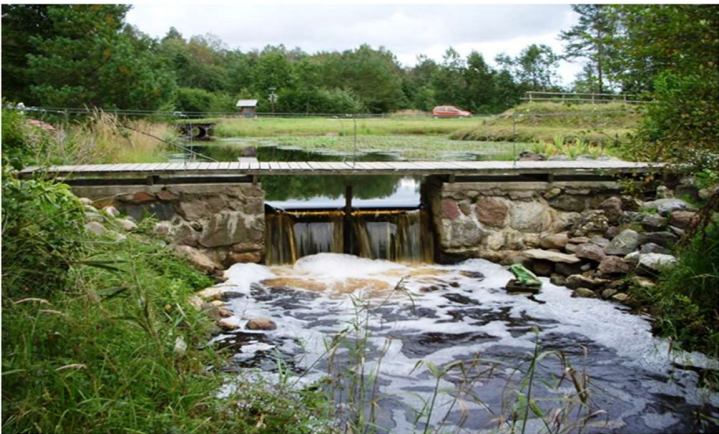
Foto 13. Siimika pais (EELIS, 2012)

Siimika pais Riisipere peakraavil (XY: 6554164; 510583, Foto 13) on 0,8m kõrge ning kaladele ületamatu. Meetmeks on paisu kujundamine kärestikuks. Keskkonna luba vee paisutamiseks pole vaja, läbipääs võib olla vajalik.

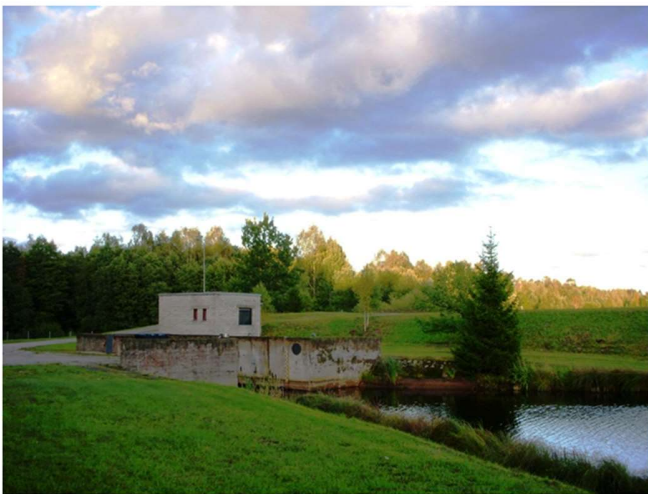
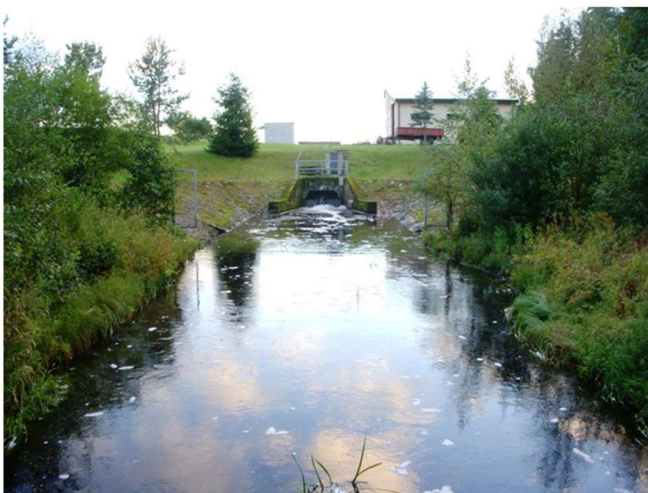
Paunküla pais (XY: 6554901; 575877, Foto 15, Foto 16) on 2,55m kõrge ning kaladele ületamatu, rändetingimuste parandamiseks ettepanek on möödaviikpääsu rajamine. Keskkonnaluba veepaisutamiseks KL-506050, antud Tallinna Veele, vastavalt loale kalade läbipääsu ei ole vaja tagada.

Foto 15. Paunküla pais (EELIS, 2012)

Foto 16. Paunküla pais (EELIS, 2012)

Paunküla hüdroõlme juurde kalatee rajamine ei ole põhjendatud, kuna ülalpool hüdroõlme on looduslikku jõelist elupaika minimaalselt. Kulutused (suurusjärgus 0,5 mln eurot) kalade läbipääsu tagamiseks Paunküla paisust ei taga tõenäoliselt kalastiku seisundi olulist aastaringset paranemist (head seisundit) Pirita\_1 vooluveekogumis (MAVES, 2017).

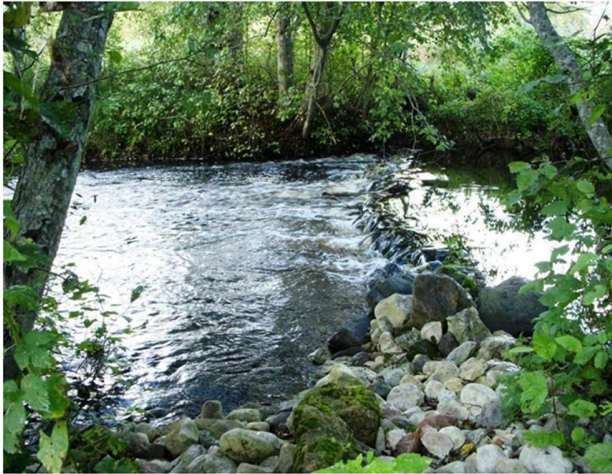
Muru pais (XY: 6557209; 575474, Foto 17), tasemete vahe on 0,2m ning kaladele raskesti ületatav, rändetingimuste parandamiseks ettepanek on paisu lammutamine või kujundamine kärestikuks. Keskkonnaluba vee paisutamiseks pole vaja, läbipääs võib olla vajalik

Foto 17. Muru pais (EELIS, 2012)

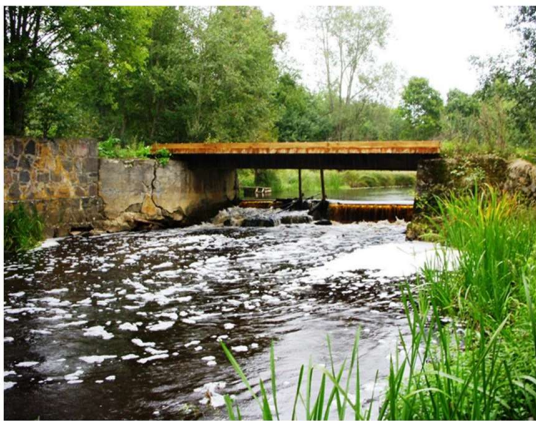
Kolmas, Sae pais (PAIS021340, XY: 6558853; 574379, Foto 18) on 0,8m kõrge ning kaladele raskesti ületatav, rändetingimuste parandamiseks ettepanek on paisu lammutamine või kujundamine kärestikuks. Keskkonnaluba vee paisutamiseks pole vaja, läbipääs võib olla vajalik.

Foto 18. Sae pais (EELIS, 2012)

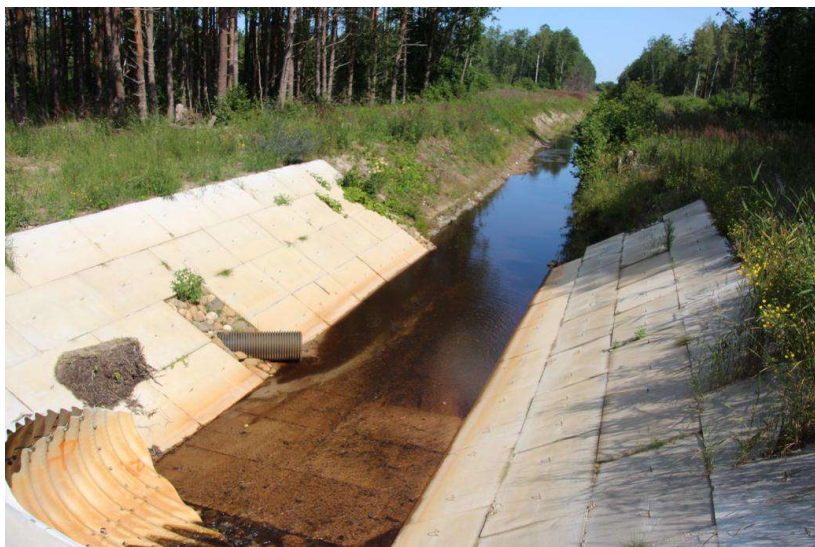
**Vädama ojal puuduvad paisud** (Joonis 22). Tegu on tugevalt muudetud veekoguga (Foto 19). Vastavalt esimesele veemajanduskavale perioodil 2009-2015 on Vädama tugevasti muudetud vooluveekogu. TMV määramise põhjendus - põllumajandus – maakuivendus? Pigem siiski **metsakuivendus**

Oja seirati ühes seirekohas ca 1,1 km suudmest (suubub Vihterpalu jõkke). Seirekohas oli oja värskelt uuesti kraavitatud. Oja oli 3 m lai, 0,05-0,6 m sügav ning üsna väikese voolukiirusega (<0,1-0,2 m/s). Oja põhjas esines peamiselt liiva, savi ning vähemal määral muda.

Foto 19. Vädama kogum. Värskelt kraavitatud veekogu on elupaikade ja elustiku seisukohalt vaene. Foto: P. Pall

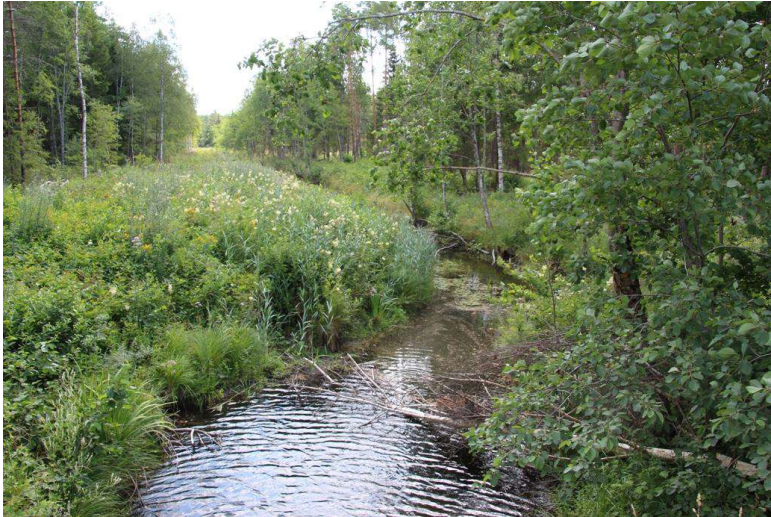
2019.a. seire tulemuste põhjal on Ahtama jõe ökoloogiline potentsiaal kesine, kesised elemendid on SUSE ja KALA, mittehea seisundi põhjused kraavitamine, väike vooluhulk (Foto 21), allikad, koprapaisud, (KAURi hinnangul hindamissüsteemi puudulikkus, vajab täpsustamist). Tegemist on kraavitud allikalise, aga samas pehmepõhjalise ja väikese languga seirekohaga, mis ei ole kõige parem elupaik. Suurselgrootute

Foto 21. Ahtama oja oli seirekohas kraavitatud, aeglasevooluline, mudastunud ning allikaline (P. Pall)

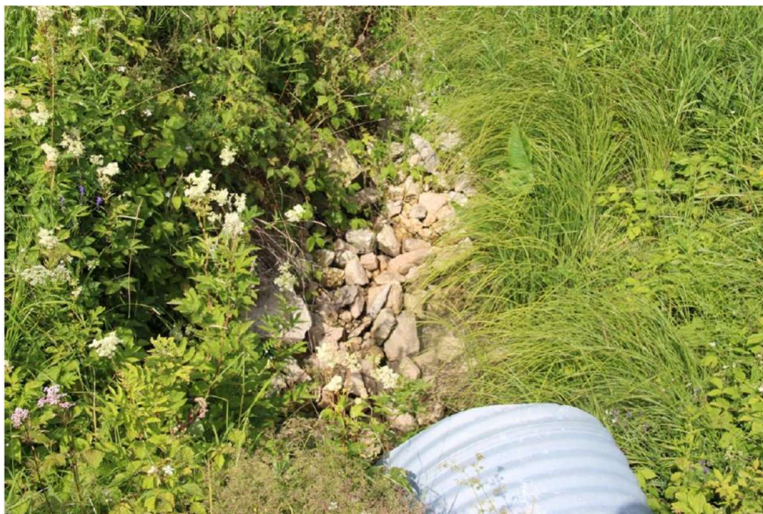
2019. a suviste välitööde ajal oli oja keskjooksul asuvas seirepunktis kuiv. Formaalselt olid nii laius, sügavus, voolukiirus, kui ka vooluhulk 0 vastavat ühikut. Vee parameetreid suvel mõõta ei saanud, kuna vett ei olnud isegi loikudena. Tegemist on ajutise vooluveekoguga ning selle elustiku seiramine vooluveekogude meetodil ei ole põhjendatud (Foto 24).

Foto 24. Raikküla oja juuli 2019 (Juulis oli Raikküla oja täiesti kuiv ning väljanägemise järgi võib arvata, et veepuudus on ojas madalveeperiooditi tavaline nähtus (Foto: P. Pall)

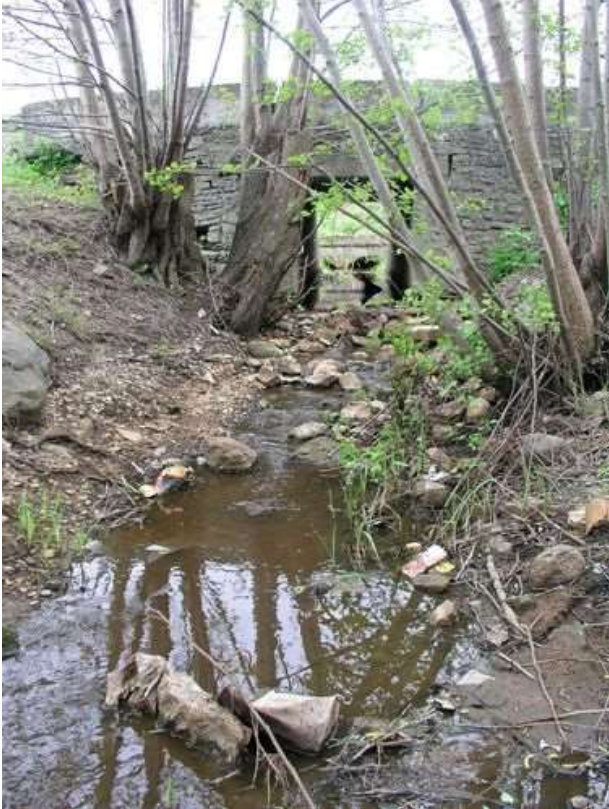
Foto 25. Kaevaniidi kraav, 2009 (H. Timm).

Suviste välitööde ajal oli kraav peaaegu kuiv: laius <1 m, sügavus <0,1 m, voolukiirus <0,1 m/s ning vooluhulk <1 l/s. Kraavi põhi oli kivine-kruusane (Foto 25, Foto 26).

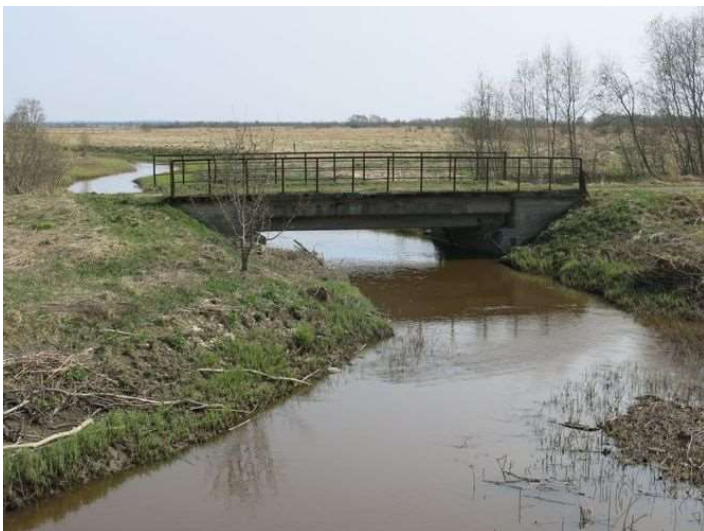
Seirekoha seisund hinnati kokkuvõtvalt kesiseks. Hinnangu usaldatavus ei ole väga kõrge, kuna oja kalastiku kohta, mis kesise hinnangu tingis, on taustaandmeid vähe. Jõge on süvendatud ning jõe lang on väike (Foto 27). Need tegurid viivad alla hüdro-morfoloogilise kvaliteedi.

Foto 27. Rannamõisa jõgi 2013 (H. Timm)

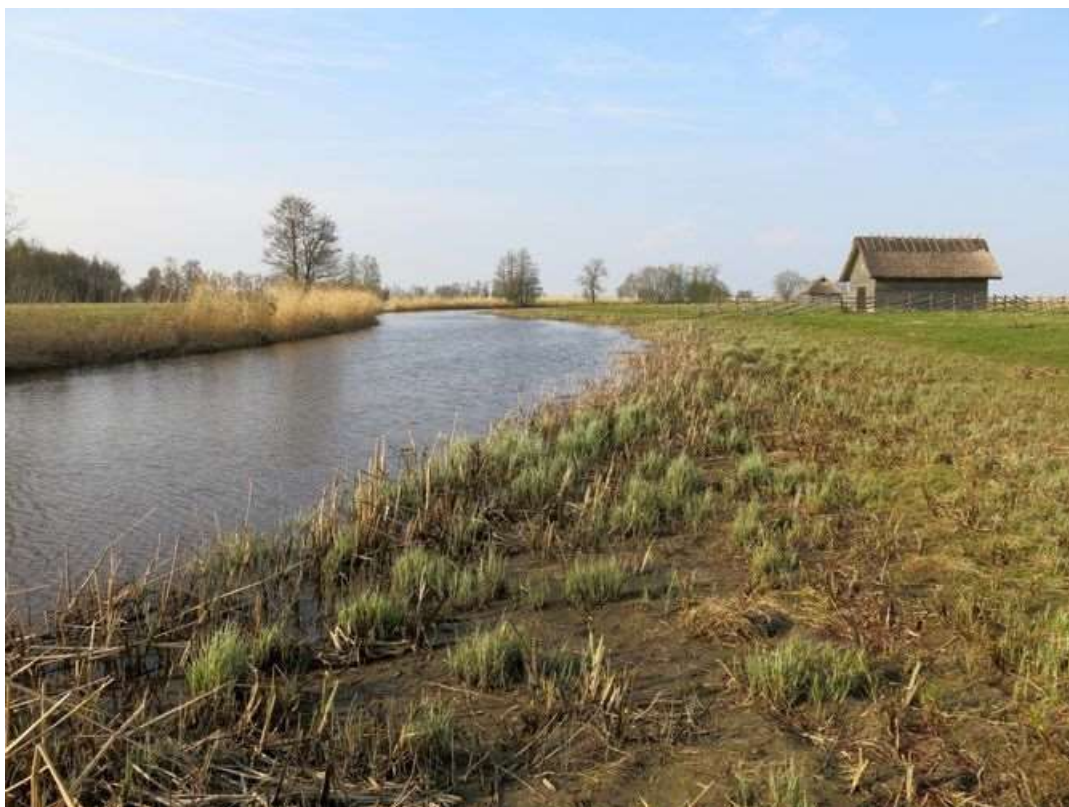
Jõgi oli seirekohas 12–15 m lai, sügavam kui 1,5 m ning ilma nähtava/mõõdetava voolukiirusega. Vooluhulka ei hinnatud. Jõe põhjas esines detriiti ja muda (Foto 28).

Foto 28. Tuudi jõgi, alamjooksu sild (H.Timm)

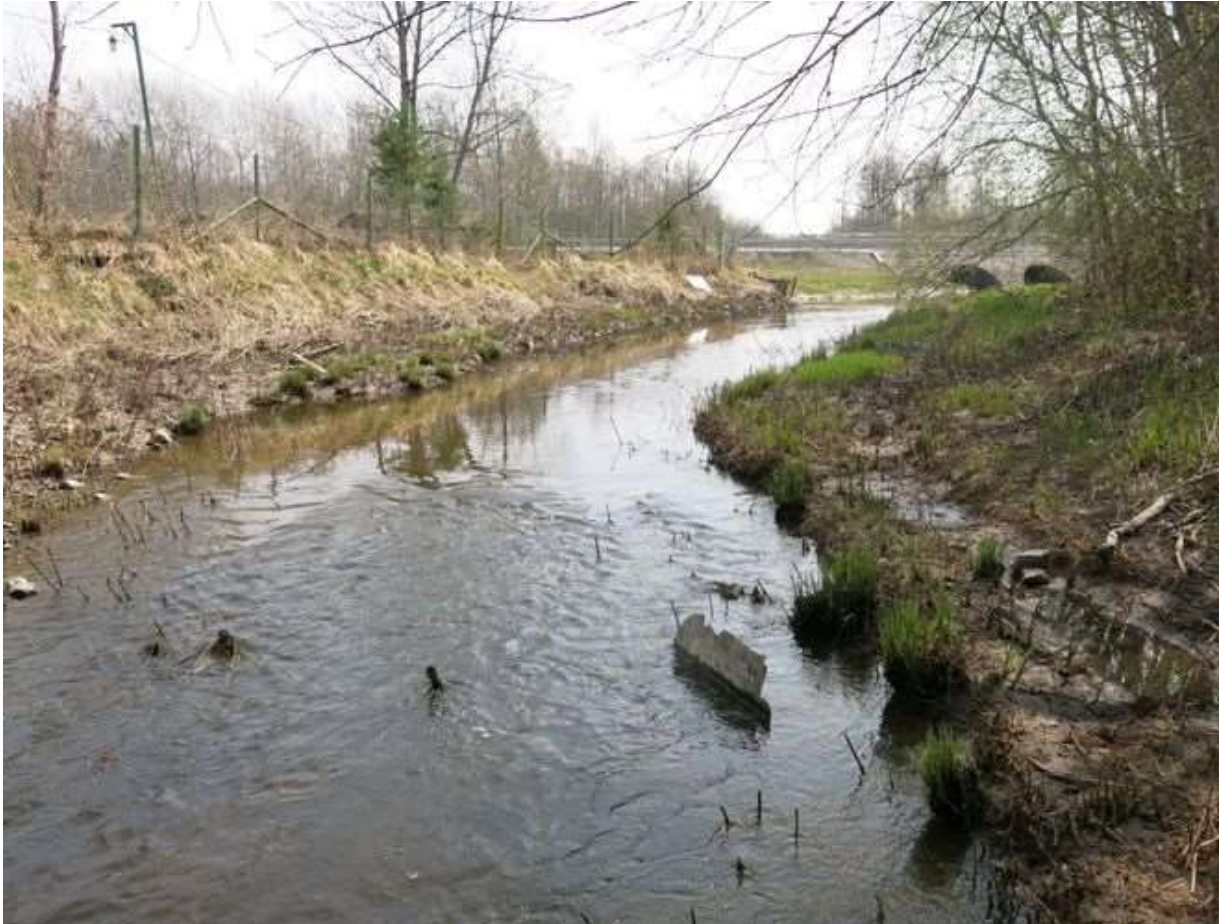
Foto 29. Võnnu oja 2013 (H.Timm).

Oja oli seirekohas 5–8 m lai, 0,8 m sügav ning püsiv vool puudus. Vooluhulgaks hinnati 0 l/s. Oja põhi oli peamiselt kruusane, vähem esines kive ja muda (Foto 29).

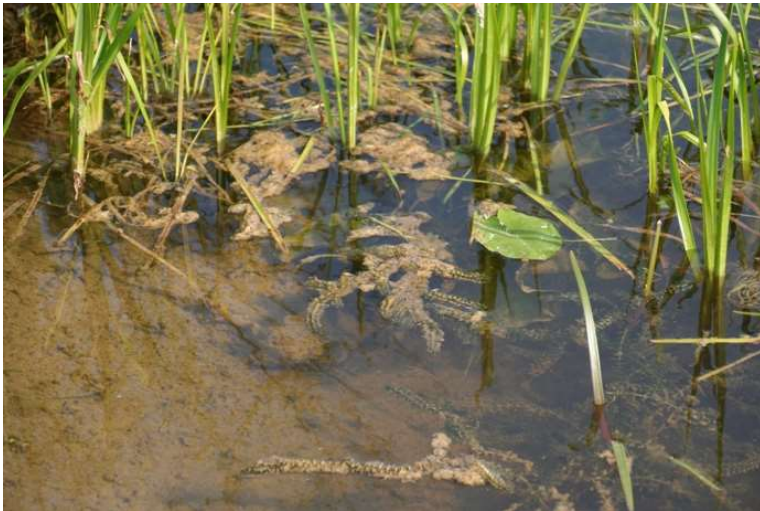
Foto 30. Võnnu oja seisund (EMÜ, 2013)

**SUSE:** Võnnu oja ökoloogiline seisund hinnati põhjaloomastiku indekse järgi **kesiseks**. See oli oja eutrofeerunud väljanägemise tõttu ka ootuspärane (Foto 30).

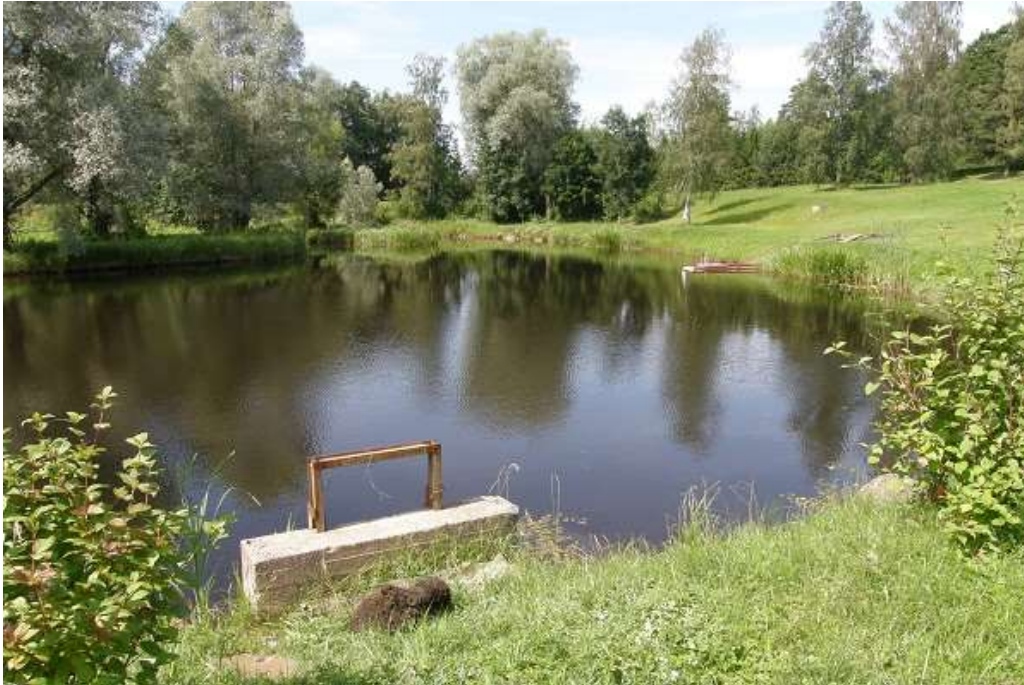
Foto 34. Rahetsema veski paisjärv 0,65 km suudmest (R. Pihu; 25.07.12).

Rahetsema veski paisjärve pikkus on ca 90 m, laius kuni 60 m (Foto 34). Paisjärvest ülesvoolu varieerus oja laius piirides 1–4 m, veesügavus 0,1–0,2 m ja voolukiirus 0,1–0,5 m/s. Põhjas domineerisid kivid ja rahnud, esines ka kruusa (Järvekülg & Pihu, 2013).

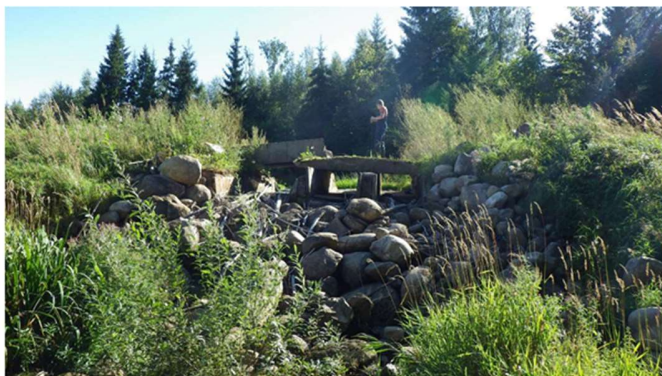
Grossi pais (24,1 km merest) on väga halvas seisukorras (Foto 38). Paisu kõrgus on u 2 m ning paisu paremas ääres asub lagunenud kalapääs (Foto 39). Pääs on 40 m pikkune ja 0,8 m laiune betoonplaatidest

renn, kuhu on tsemendist ja graniitkividest rajatud vaheseinad. 2014. a juulis nirises vesi kalapääsu betoonplokkide vahelt läbi ning osa kalapääsust oli kokku varisenud. Arvestades paisu väga halba seisukorda on paisu purunemine reaalseks ohuks (Järvekülg jt, 2014).

Foto 38. Grossi pais (EELIS, 2012)

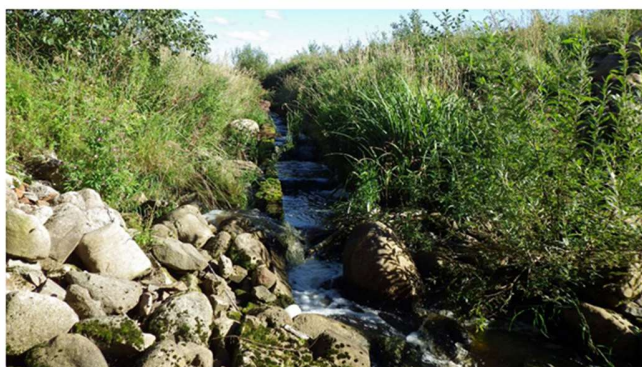
Foto 39. Grossi paisu kalapääs (EELIS, 2012)

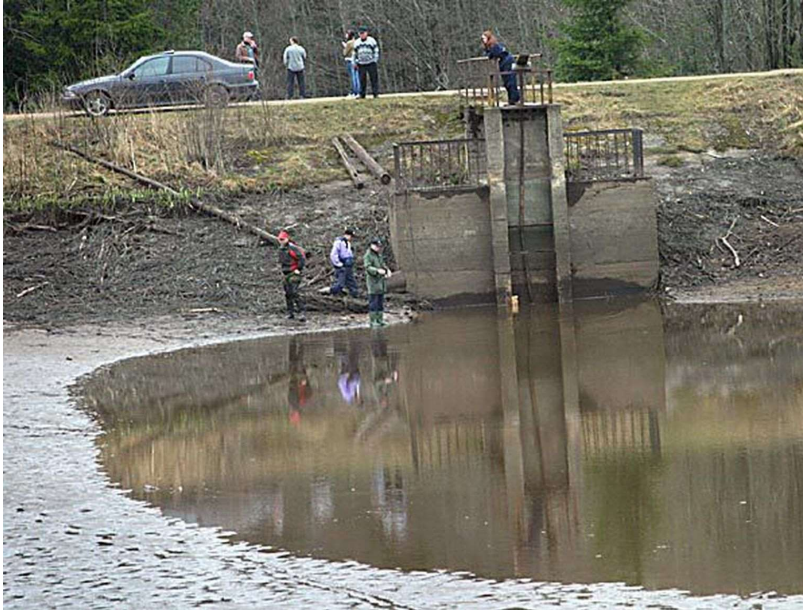
Rae pais (Foto 40) asub merest 25,1 km kaugusel ning on praeguse seisuga kaladele ületamatu rändetõke. Paisule rajatud kalapääs on 110 m pikk ning paisutuskõrgus on u 3 m. Pääsu alumise 60 m ulatuses on vesi selle alt täitepinnase minema uuristanud ja uue voolukanali tekitanud. Selle tulemusena on suur osa pääsust kuiv ning mitmed basseinide vaheseinad ja ääred ära vajunud. Kalapääsu praegune seisukord on väga halb ning pääsu edasisel lagunemisel võib kahjustatud saada paisu tamm ning sellel oleva autotee. Suurvee tingimustes võib pais puruneda ning tekitada olulise varalise ja keskkonnakahju (Järvekülg jt, 2014).

Foto 40. Rae pais 2004.a.peale regulaatori purunemist (Ants Liigus, 2004).

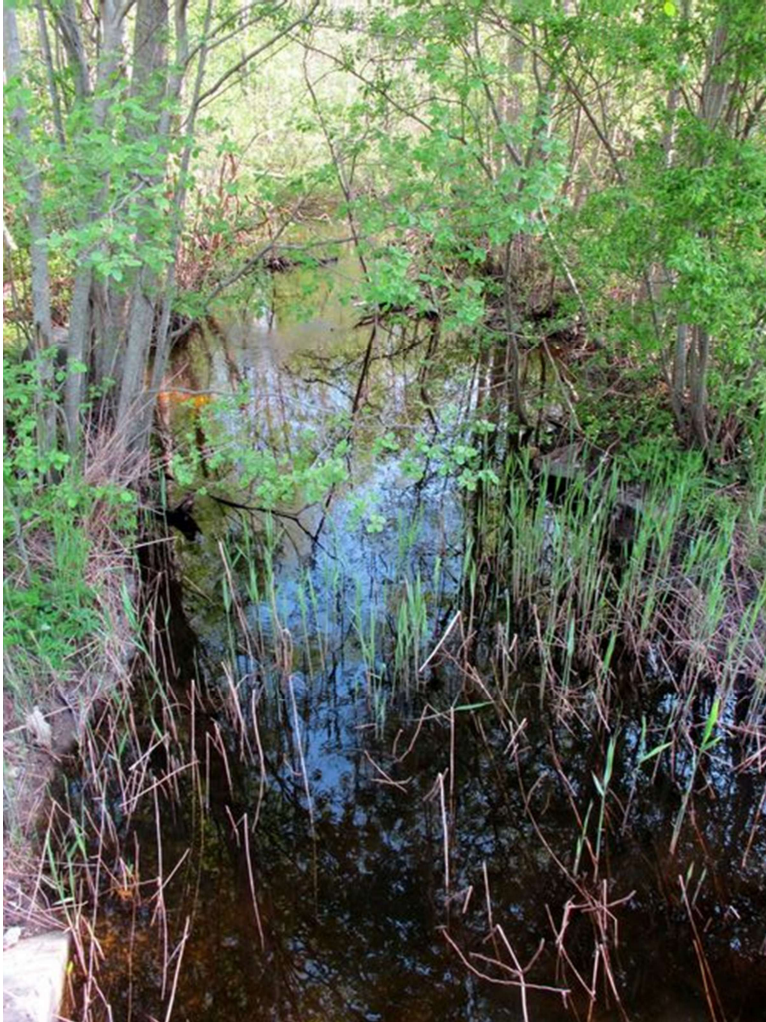
Foto 41. Irase peakraav, 2011 (H. Timm).

Seirepunktis oli kraav 0–4 m lai ning kuni 0,3 m sügav (Foto 41). Kuna veekogus oli suvel veevool katkenud, olid nii vooluhulk 0 l/s kui ka voolukiirus 0 m/s. Sängi põhjas esines kive, kruusa ja savi.

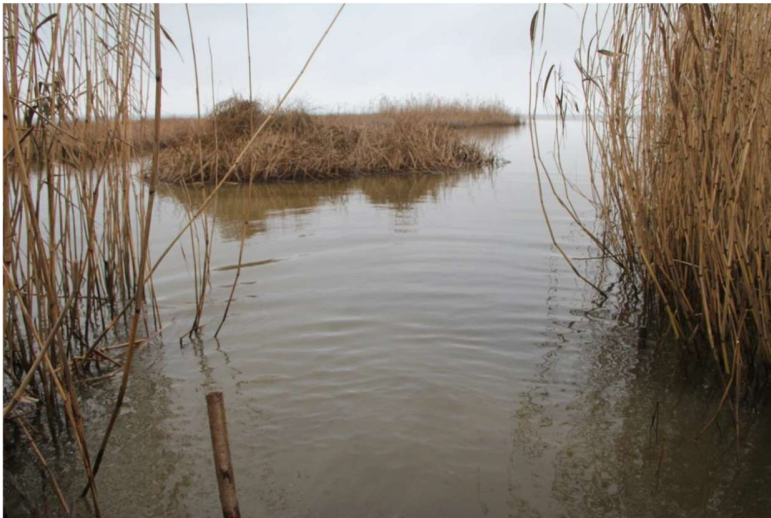
Leisi jõe suue on sügav ja merele hästi avatud (Foto 43). Vee sügavus on alati piisav (ka vee madalseisu ajal), kuni meeter. Jõgi voolab alamjooksul kitsas sängis ja vool suudab seda kinni kasvamast takistada.

Foto 43. Vaade Leisi jõe suudmest merele (09.11.2014). Veesügavus on alati piisav kalade jõkke pääsemiseks ning nähtavaid rändetakistusi pole.

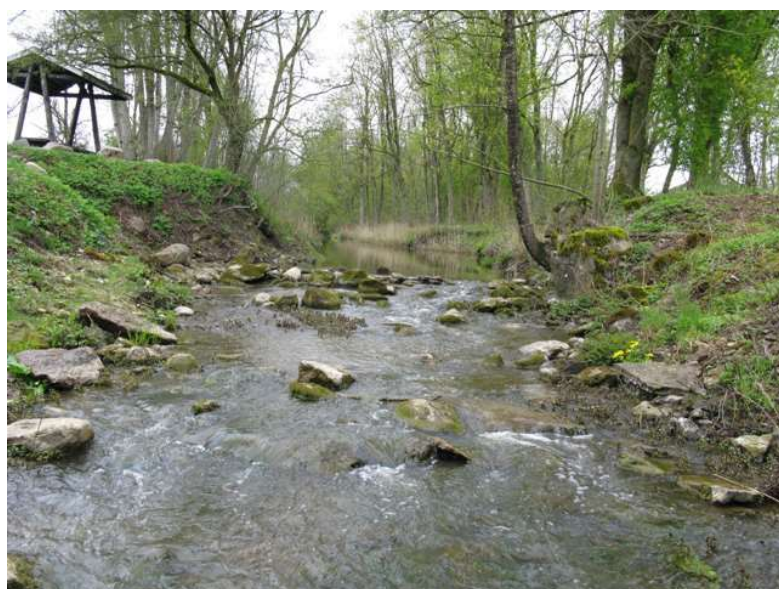
Foto 45. Leisi jõgi, ülalpool Karja puhasti sissevoolu (EKUK, 2014).

Leisi jõe 2020.a. ökoloogilise seisundi hinnag oli kesine. Leisi jõge on uuritud jõgede seire raames 2011, jõgede operatiivseire raames 2014, lisaks hüdrokeemiline seire 2019. Jõge on seiratud kolmes seirepunktis: Leisi jõgi , ülalpool Karja puhasti sissevoolu (Foto 45), Leisi jõgi, allpool Karja puhasti sissevoolu (Foto 46) ja Leisi jõgi, Leisi (Foto 47).

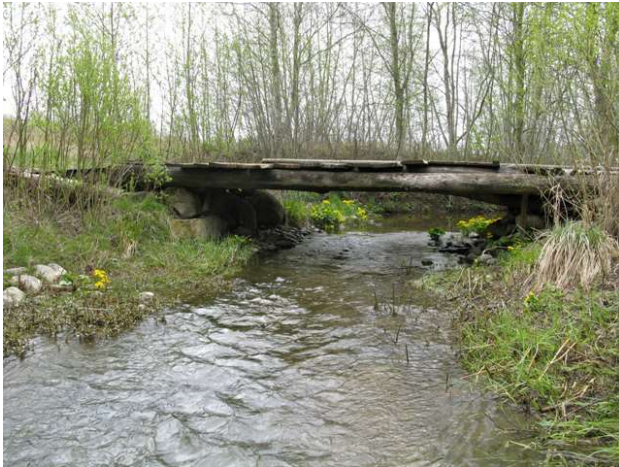
Foto 46. Leisi jõgi, allpool Karja puhasti sissevoolu (EKUK, 2014).

**Kalastiku** hinnang 2014.a. operatiivseire põhjal oli keskjooksul (enne Karja heitveelasku) hea ja väga hea piiril, olles siiski **väga hea**. Peale Karja heitveelasku ja Leisis oli kalastiku hinnang **kesine**. Kalastiku seisundi muutumine kesiseks võib olla tingitud jõe hüdro-morfoloogilistest iseärasustest (tõketatus paisude näol, veetaseme kõikumised jne). Kalastiku seisund hinnati 2011.a. seirepüügi põhjal **heaks**.

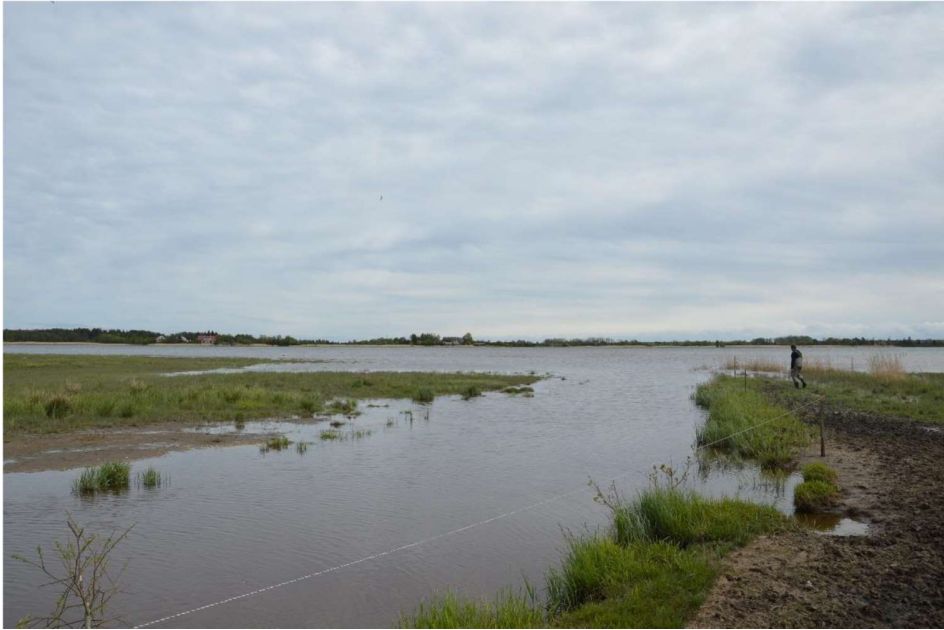
*Foto 48. Luguse jõe suubumine merre (23.05.2015) (EMÜ 2015).*

Luguse jõgi on liivase ja savise põhjaga potamaalse iseloomuga vooluveekogu. Kudemiseks vajaliku kruusapõhja täieliku puudumise tõttu on jõgi meriforellile sobimatu. Jões leidub puiduprahti. Kallastel tihedalt kasvavate puude tõttu oli jõe veepind üsna tihedalt varjatud ja taimedeta. Valgusele avatud lõikudes kasvab palju pilliroogu (Foto 48 ja Foto 49).

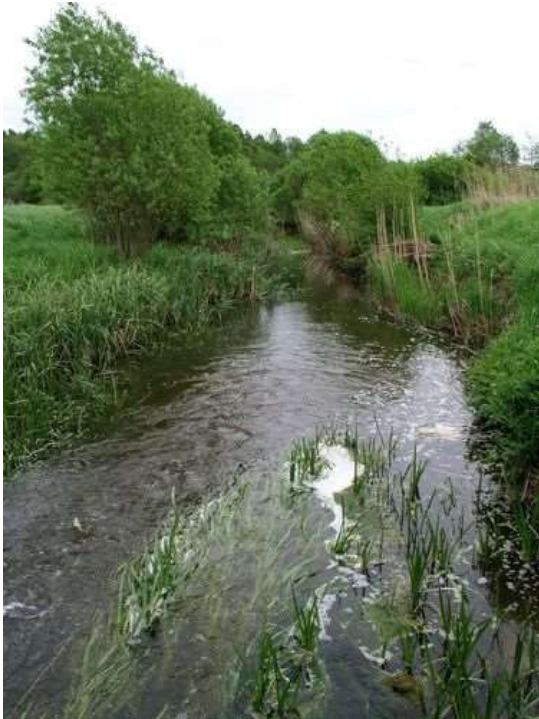
Foto 51. Lõve jõgi, Valjala, 2009 (H. Timm)

Lõve jõgi on looduslik vooluveekogum (Foto 51). 2011. aastal suviste välitööde ajal oli jõgi seirelõigus varieeruva laiuse (5–15 m) ja sügavusega. Voolu kiirus oli 0,33 m/s ning hinnanguline vooluhulk 610 l/s. Jõe põhjas esines nii savi, kruusa, kive, liiva kui ka muda.

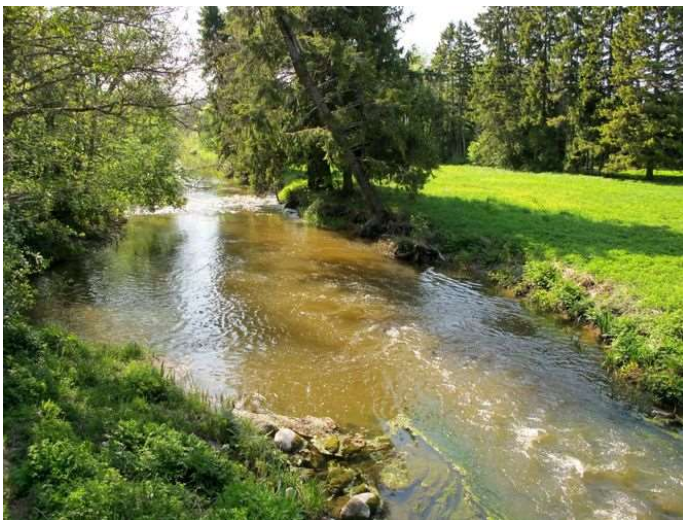
Foto 52. Lõve jõgi, alamjooksu sild, 2011 (H.Timm)

**SUSE:** Suurtaimestiku indeksi põhjal oli 2011.a. seisund **hea**. Lõve jõe alamjooksul oli taimestiku üldkatvus 71%. (Foto 52)

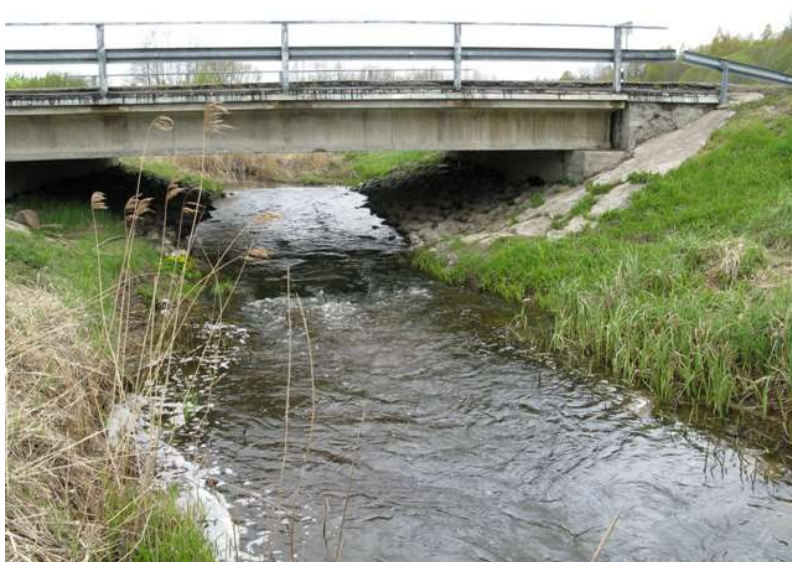
Foto 53. Lõve jõgi, Valjala (EKUK, 2014)

**Kala:** 2014.a. Valjala seirekohas kalastikku ei uuritud (Foto 53). Uue-Lõve silla seirekohas kala\_m oli **kesine**. Kalastiku keskine seisund Uue-Lõve proovikohas võib olla tingitud jõe hüdro-morfoloogilistest iseärasustest (jõe kinnikasvamine suudmeosas, veetaseme kõikumised jne). 2011.a. Kala\_m oli keskine. Tõenäoliselt on probleemideks eutrofeerumine (niitrohevetikad avatud kohtades jõepõhjal) ning minevikus läbiviidud maaparandustööd, mis on halvendanud jõe hüdro-morfoloogilist kvaliteeti (väga suur setetekoormus, mis tõenäoliselt on halvendanud suudme läbitavust).

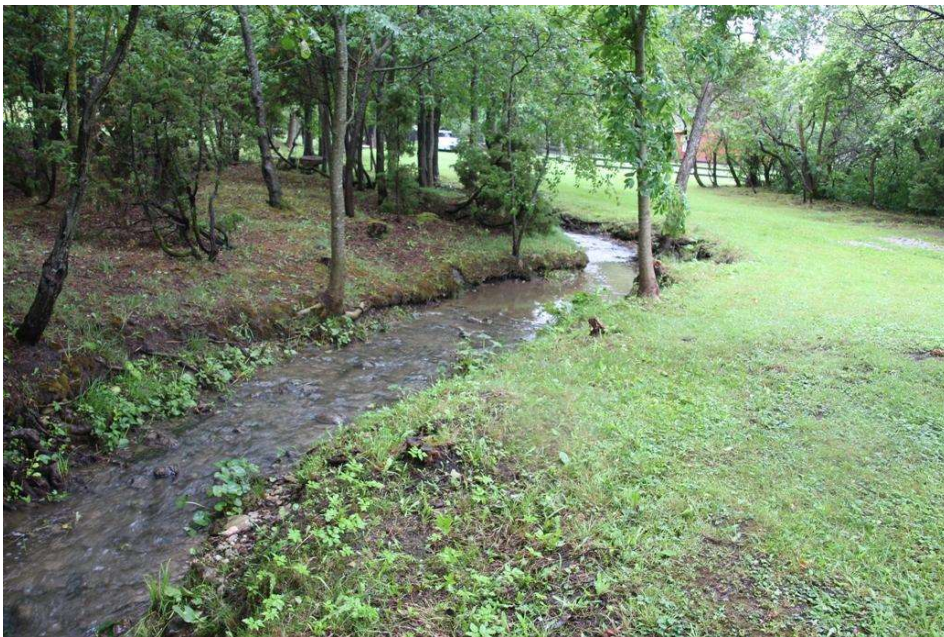
Sopi oja on seiratud 2018. **Ökoloogiline seisund** on 2018. a hinnatud ökoloogilise seisundina põhjal **kesiseks** (Tabel 92 Sopi oja ökoloogiline potentsiaal 2018.a.), kuna põhjaloomastiku seisund on kesine. Otsene põhjus on ebaselge, üheks põhjuseks võib olla ka oja väiksus (Foto 54). Ökoloogilise seisundi mitteheade elementide (SUSE, HÜMO) põhjustena on toodud oja väiksus, ebasobiv seirekoht, jõesängi muutmine, koprapaisud, ajutine veevool.

Foto 54. Sopi oja oli alamjooksul looduslähedase ilmega (EMÜ, 2018).
