KESKKONNAMINISTEERIUM

Tugevasti muudetud veekogumite määramine

Lisa 2 Ida-Eesti vesikond (C.1)

Töö nimi: Tugevasti muudetud veekogumite määratlemine

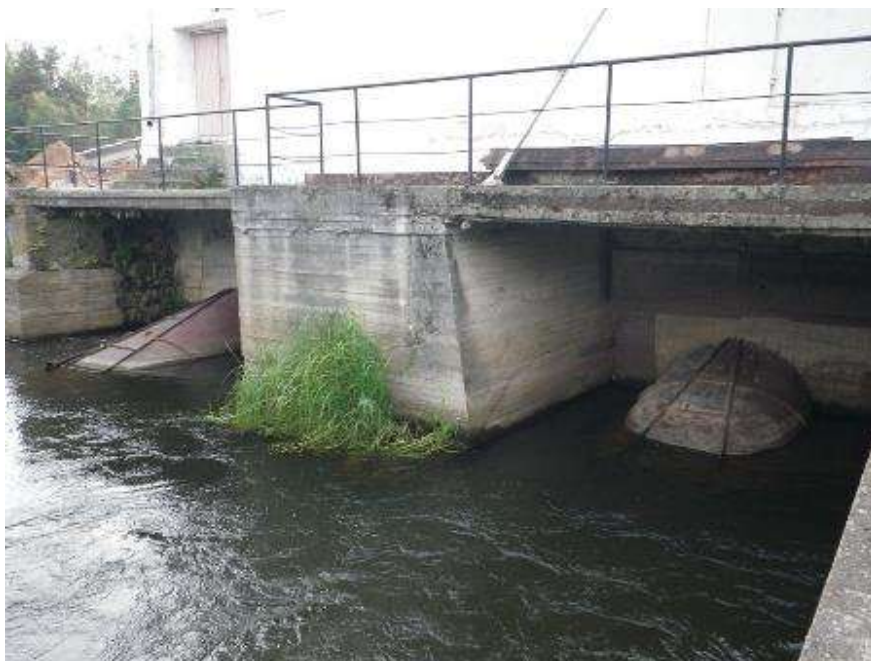
Foto 1. Leevaku pais 18.09.2012 (EELIS, 2012)

Leevaku pais – PAISO1564 (Foto 1), veetasemete vahe 3,05 m, pais on kaladele ületamatu, meetmeks möödaviikpääsu rajamine. Veepaisutamiseks on keskkonnaluba (Generator AS-le) L.VV/326962, mille alusel tuleb tagada kalade läbipääs paisust nii üles- kui ka allavoolu hiljemalt 2027.

Leevaku elektrijaama paisutuse mõju ulatub Ruusa asulani. Jõgi voolab sellel lõigul 120-150 meetri lauses ürgorus. Paisutatud osas on see kuni 200 ja paiguti kuni 300 m lai. Ruusa ligidal pole kaldad küll üle ujutatud, kuid sinnani ulatub paisutuse mõju. Siin on ürgoru piires mitmeid vanajõgesid. Suhteliselt madalast veest tingituna on kaldaalal ja voolusängi servades rikkalik taimestik.

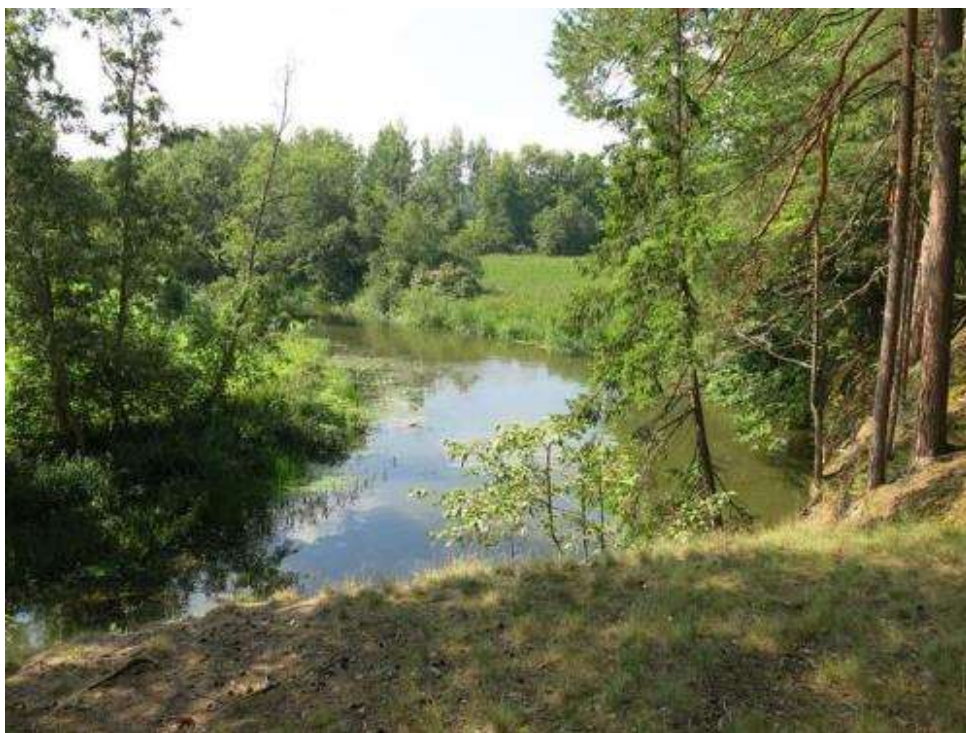
Foto 2. Võhandu jõgi, Toolamaa, Kaljupealse, 2013 (H. Timm)

Kogumi seisundi hinnang on kirjeldatud Toolamaa seirepunkti tulemuste alusel. Toolamaa seirelõigus oli jõgi 14-17 m lai, rohkem kui 1,5 m sügav ning voolu kiirusega 0,3 m/s. Jõe põhi oli detriitne. (Jõgede hüdrobioloogiline seire ja uuringud" 2016.)

Toolamaa seirelõik jääb kahe suure paisu ning paisjärve, Räpina ja Leevaku, vahele. Isoleeritus ülejäänud jõeosadest, samuti Peipsi järvest ja kärestike praktiliselt täielik puudumine mõjutavad oluliselt selle jõelõigu kalastikku, Toolamaa seirekoha puhul võib kahtlustada Räpina paisjärvede mõju (EMÜ, 2017).

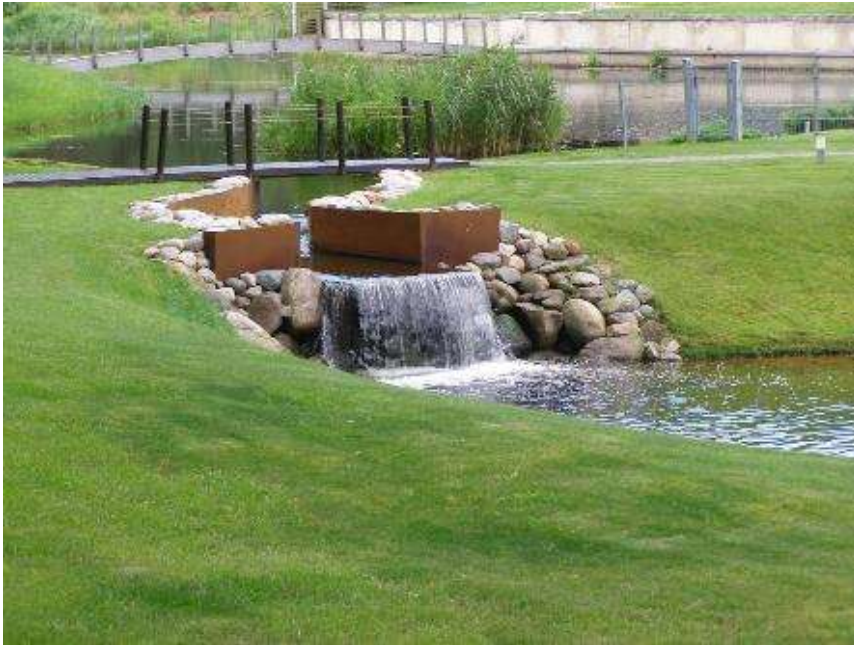
Foto 3. Koreli I pais(EELIS, 2012).

- Koreli I pais – PAIS023540 (Foto 3), veetasemete vahe 1,0 m, pais on kaladele ületamatu. Veepaisutamiseks on keskkonnaluba L.VV/323702, mille alusel rändetingimuste parandamine pole vajalik. Paisu kaugus suudmest 9,04 km.
- Koreli II pais – PAIS023550 (Foto 4), veetasemete vahe 0,45 m, pais kaladele ületatav ja luba ei vaja. Paisu kaugus suudmest 9,15 km.
- Verijärve – PAIS014570 (Foto 5), veetasemete vahe 2,25 m, pais on kaladele ületamatu. Veepaisutamiseks on keskkonnaluba L.VV/328544, mille alusel rändetingimuste parandamine pole vajalik. Paisu kaugus suudmest 11,38 km.
- Kirepi (Koreli) pais – (PAIS014560) on kogumilt lammutatud. Kaugus suudmest oli 11,61 km.
- Puiga pais – PAIS019480 (Foto 6), veetasemete vahe 3,75 m, pais on kaladele ületamatu. Veepaisutamiseks ei ole keskkonnaluba, kuid rändetingimuste parandamine pole vajalik. Paisu kaugus suudmest 13,54 km.

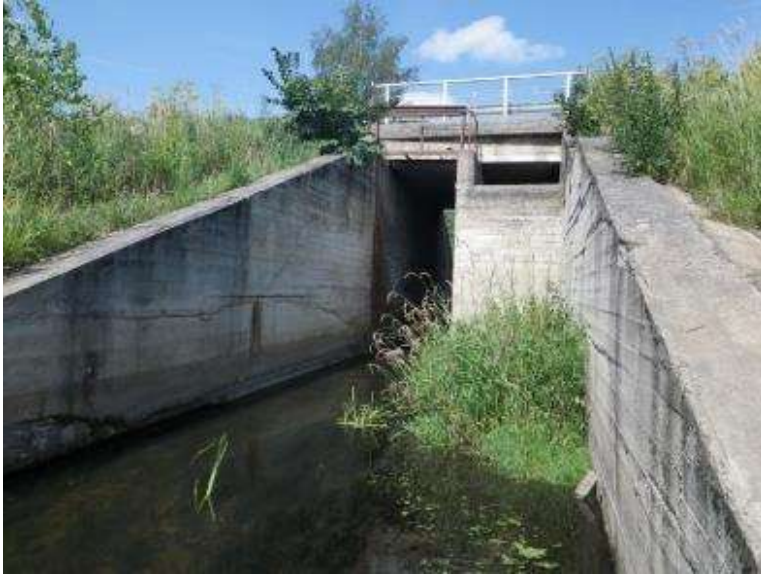
Foto 9. Kentsi pais (EELIS, 2012).

Kantsi pais(järv), veetaseme vahe 0,25 m, **pais on raskesti ületatav** kaladele (0,25 on hetkeolukord, sest paisutus on alla lastud. Keskkonnaloaga on lubatud paisutada kõrgemal tasemel, aga kuna vahendeid taastamiseks pole leitud, siis tegevust pole tehtud – selgituseks Elina Leinerilt), rändetingimuste parandamine pigem pole vajalik, veeluba paisutamiseks KL-505721, taastamine. Peale suurveeperioode viia läbi paisu ülevaatus ning vajadusel likvideerida tekkinud muutused ja deformatsioonid. Paisjärve kogunenud risu tuleb paisu eest eemaldada vältimaks selle liikumist allavoolu. Keskkonnaloaga on lubatud Kantsi paisjärve taastamisel rajada saari. Vastavalt keskkonnaloale Kantsi paisjärve taastamisel pole kalapääsu rajamine vajalik ega mõistlik.

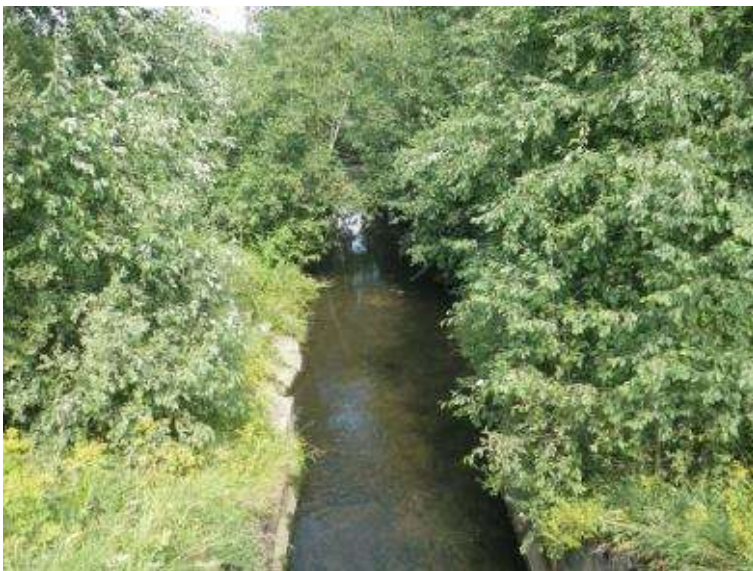
Foto 10. Kavilda jõgi peale Kentsi paisu (EELIS, 2012).

2011.a seire aruande hinnangust - Paisust ülesvoolu on looklev jõesäng säilinud ainult endise paisjärve alal, kuid sealgi on jõesäng minevikus tõenäoliselt olnud süvendatud. Endisest paisjärvest ülesvoolu on Kavilda jõgi kogu ulatuses sirges süvendatud-õgvendatud sängis. Jõe lang on väga väike, sisuliselt on tegemist vett täis ja kopra poolt paljudes kohtades paisutatud kraaviga (Foto 11). Jõe lähteni (Verevi järveni) jääb endise paisjärve paistuse mõjualast ülesvoolu ca 3,8 km pikkune jõeosa.

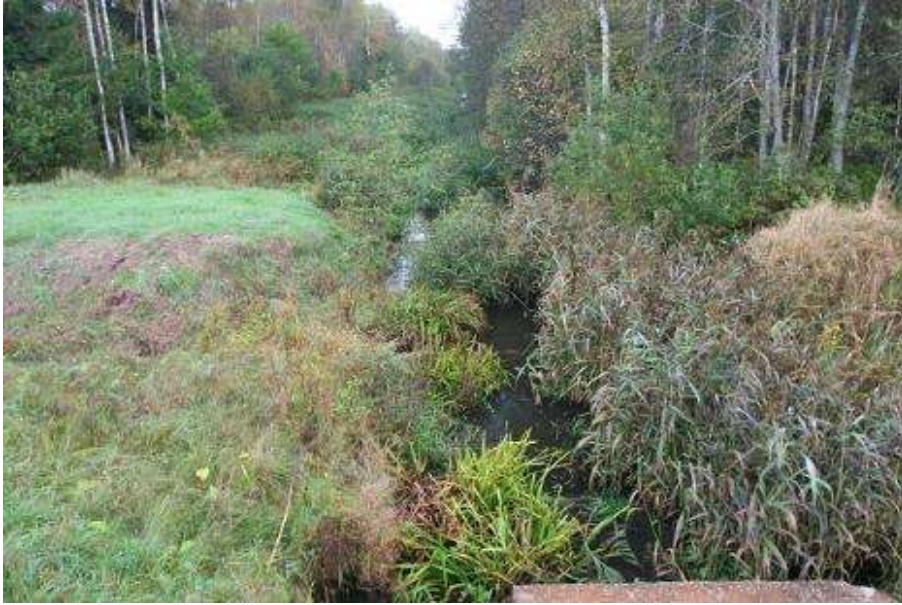
Foto 11. Kavilda jõgi Kentsi paisust ca 6,7 km ülesvoolu, Elva ringtee juures (EMÜ, 2011).

Kuna jõe ülemjooks on olnud pikka aega Elva heitvete mõju all (ja 2011.a. seireandmed näitavad, et on ka praegu reostunud/reostatud), siis töötas Kentsi paisjärv nagu biopuhasti. Sellel on omad plussid ja ka miinused. Näiteks 2002 aasta põuasel suvel (siis oli pais üleval) oli paisjärves kohutav enesereostus. Järves toimus meeletu sinivetikate vohamine. Ilmselt oli põhjasetetest vabanenud sinna aastate jooksul kogunenud fosfor, mis põhjustas nii järve kui sealt allavoolu jääva Kavilda jõe tugeva sekundaarse reostuse. Kui praegu, mil järv on alla lastud, vanad toiteaineterikkad setted ka eemaldada ja järv taastada, hakkab see ikkagi biopuhastina tööle, kuna ülevalt tulev vesi on päris oluliselt reostunud. Ja seega on vaid aja küsimus, millal taastatud paisjärv jälle eutrofeerunud sopaauguks muutub. Teisalt hoiaks paisjärv (tõsi kõigest mõnda aega) allavoolu jääva Kavilda vee veidi vähem toiteaineterikka. Kui paisjärv taastada ilma eelnevalt vanade setete eemaldamiseta, siis toimub järve eutrofeerumine tõenäoliselt veelgi kiiremini. Mõistlik oleks enne paisjärve võimalikku taastamist midagi ette võtta jõe ülemjooksu reostusega.

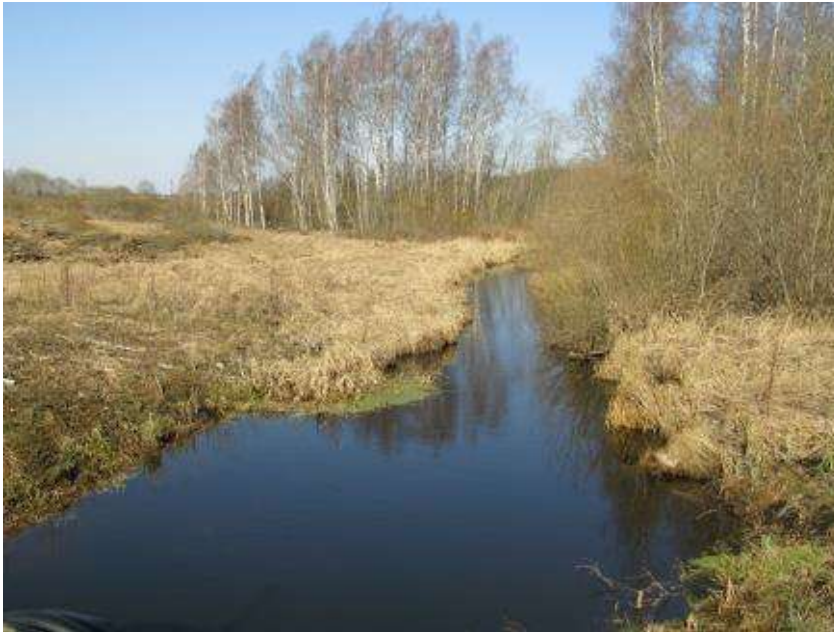
Foto 12. Kavilda jõgi Oja seirekohas aprillis 2020. aastal (Foto U. Kruus).

Ökoloogilist seisundit on hinnatud 2011 ja 2020.a. seire tulemuste põhjal Kavilda_1 seirepunktis Elva-Annikoru teel, Oja seirepunktis (Foto 12).

Oja seirekohas oli 2020.a. ÖP halb, kuna FÜKE hinnang oli halb. Füge on halb siiski reostuse tõttu. Hümo seisukohalt oli ka SUSE kesine. 2011 aastal oli ÖP samuti halb. Seisund nii FÜKE kui ka suse_m alusel oli halb. (Tabel 12)

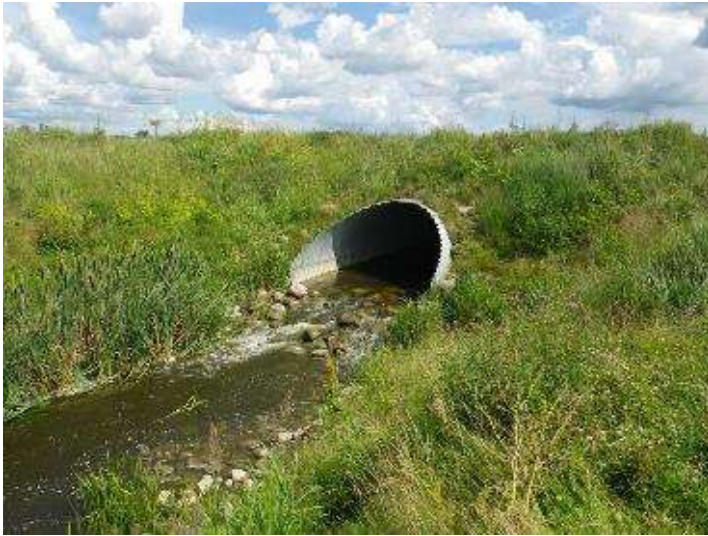
Foto 14. Ilmatsalu pais (EELIS, 2012).

- Ilmatsalu – PAIS011940 (Foto 14), võimalikuks meetmeks KAURi paisude inventuuris möödaviikpääsu rajamine või kalapääsu rajamine jõesängis PAIS011940, veetaseme vahe 2,65 m, kaladele ületamatu, veeluba L.VV/328549, loas on kirjas, et kalapääsu pole vaja rajada.
- Rahinge - PAIS020130 (Foto 15), meetmeid ei rakendata, veetaseme vahe 2,2 m, veeluba L.VV/328643, riigipaisude hankes, ÜKP olemas (ei ole transpordimaal?)
- Ropka - PAIS015240 (Foto 16), meetmeid ei rakendata, veetaseme vahe 3,25 m, veeluba L.VV/327090, vastavalt loale kalapääsu pole vaja rajada. Maanteeameti objekt.
- Tüki - PAIS023430 , meetmeid ei rakendata, veetaseme vahe 1,8 m, veeluba L.VV/329154, vastavalt loale kalapääsu pole vaja rajada, Maanteeameti objekt.

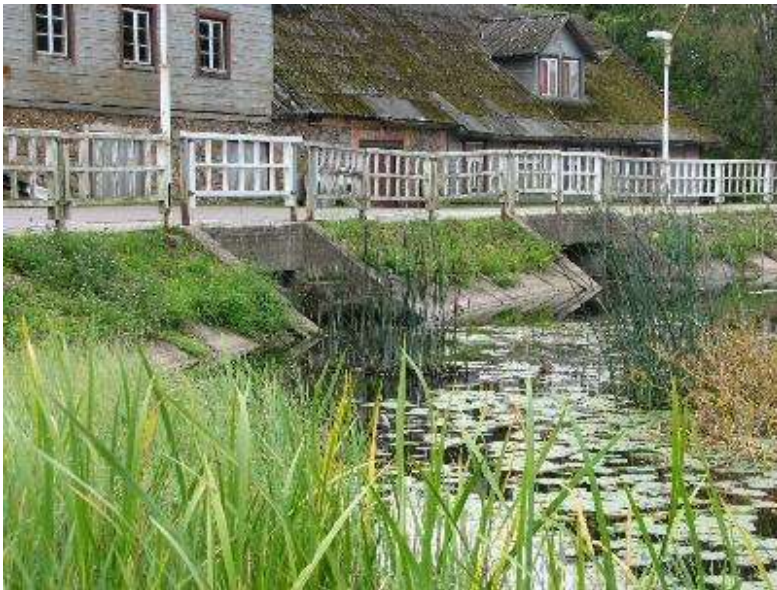
Foto 18. Palamuse veskijärv (EELIS, 2012).

- Palamuse Veskijärv, PAIS018510 (Foto 18), rekreatiivne, kultuuripärand. Meede – kalapääsu rajamine jõesängis, veetaseme vahe 3,45 m, pais kaladele ületamatu, veeluba paisutamiseks puudub;
- Viru (Palamuse), PAIS018520, rekreatiivne. Meede – kalapääsu rajamine jõesängis, veetaseme vahe 3,3 m, pais kaladele ületamatu, veeluba paisutamiseks puudub;
- Ehavere, PAIS011260, meede – rändetõke puudub, säilitada praegune olukord, veetaseme vahe 0,2 m, kalade läbipääs olemas, pais ületatav;
- Ehavere veski, PAIS011270, otstarbeta, kultuuripärand. paisutus likvideeritud 2018, veetaseme vahe oli 1,8 m.

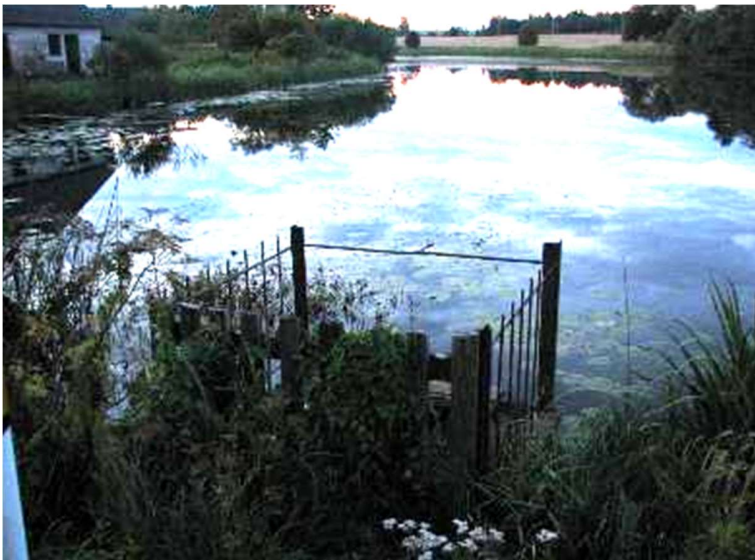
Foto 20. Pikkjärve paisjärv (EELIS, 2012).

Kogumil asub Pikkjärve pais PAIS018990 (Foto 20), veetaseme vahe 3,2 m, kaladele ületamatu, vastavalt paisude inventuuri infole (Keskkonnaamet) kuid rändetingimuste parandamine pigem pole vajalik. Veepaisutuseks luba puudub

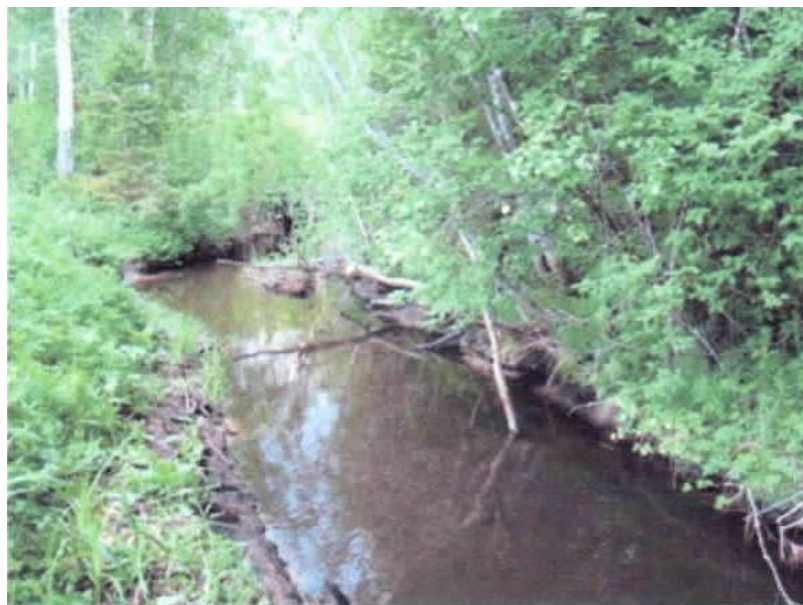
Foto 21. Nava oja, Palamuse-Kaarepere tee (EKUK, 2010).

Nava oja seisundit hinnati Palamuse-Kaarepere tee seirepunktis (Foto 21) 2010.a. operatiivseire raames kesiseks, **mittehea element oli suse.**

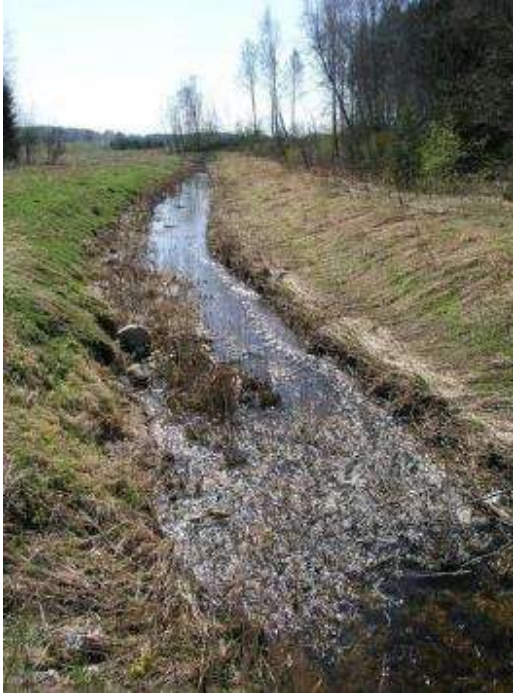
Foto 22. Nava oja, Luua tee sillalt, 2009. (H. Timm)

2009.a. hüdrobioloogilise seire raames oli Nava oja ökoloogiline potentsiaal kesine (Tabel 18), mittehea element oli mafü, seirepunkt Luua mnt sild (Foto 22).

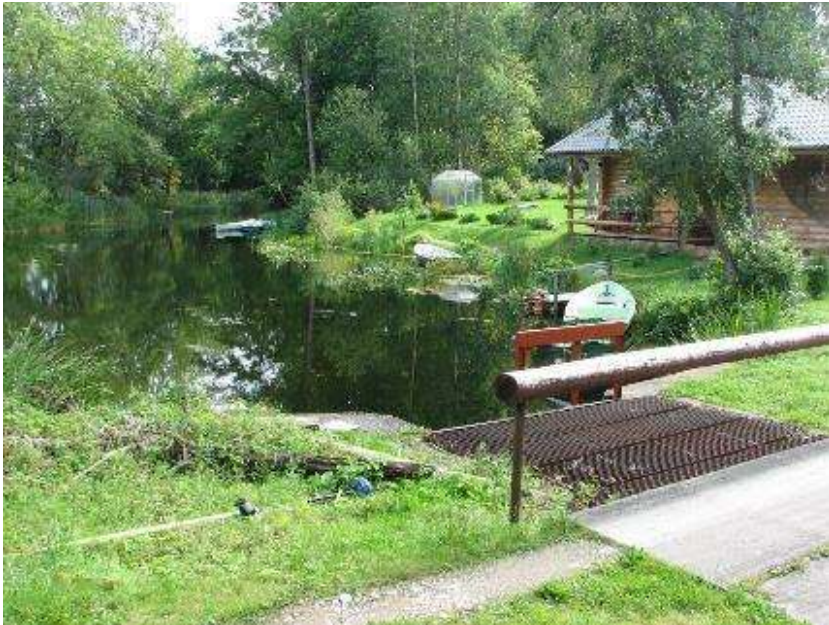
Foto 23. Äksi pais (EELIS, 2012).

Äksi pais – PAIS025600 (Foto 23), veetaseme vahe 2,1 m kaladele pais ületamatu, paisude inventuuri info (Keskkonnaamet) järgi rändetingimuste parandamine pigem pole vajalik, luba paisutuseks puudub. Äksi pais reguleerib (“hoiab üleval”) Saadjärve veetaset, seega on laiem huvi selle paisu jaoks.

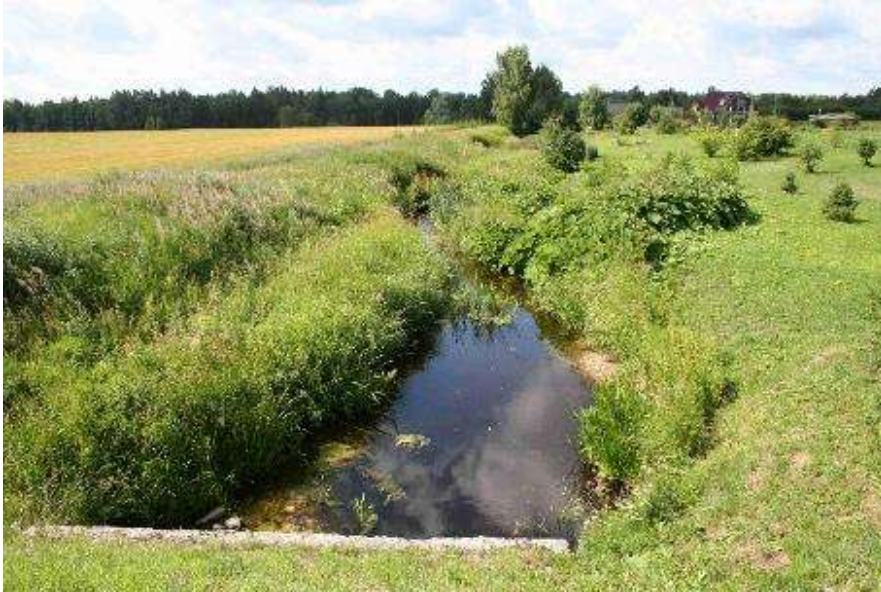
Foto 24. Vaatamata kunstlikule sängile näitasid kõik elustiku elemendid Mudajões vähemalt head seisundit (EMÜ, 2011=.

Mudajõel on seiret tehtud 2011 ja 2016.a. hüdrobioloogilise seire raames (Foto 24). Ökoloogilise potentsiaali hinnang on kesine (Tabel 20), mittehea element on kala, põhjuseks toodud, Äksi pais, asurkondade looduslik kõikumine, KALA võrdlustingimused ülehinnatud. 2011.a. oli ÖP hea.

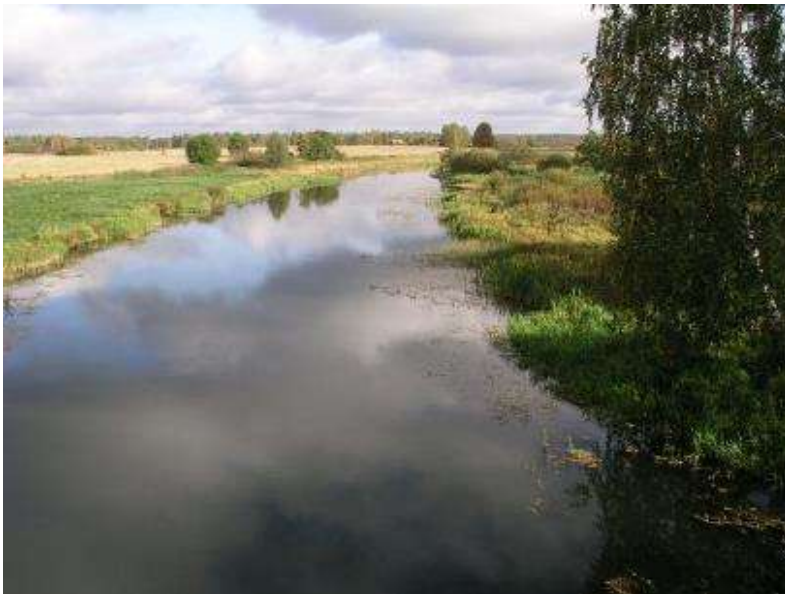
Foto 25. Ahja jõgi Lääniste sillalt, 2007 (H. Timm)

2010 - Ahja jõe Lääniste lõigus (Foto 25) oli soontaimede katvus 35%. Suurtaimestiku indeksi põhjal oli selle jõelõigu seisund *väga hea*. Su-Se - . Kokkuvõttes napilt *hea* seisund. Tõenäoliselt alandas hinnangut looduslikult aeglane vool, mida praegused hindamiskriteeriumid ei kajasta. Seega peaks tegelik seisund olema paremgi.

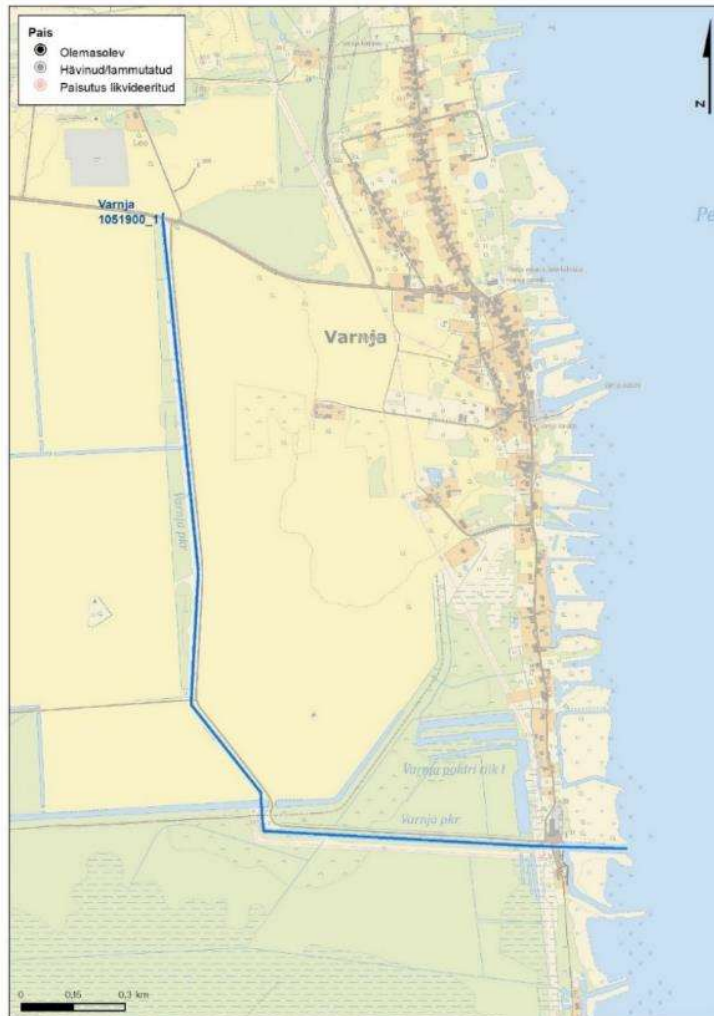
Joonis 11. Varnja kogum.

Peakraavi valgla 10,6 km², peakraavi pikkus 2,8 km, suubub Peipsi järve (Joonis 11). Veekogu tüüp on V1B-KaVo. Veekogu ei ole avalik ega avalikult kasutatav. Valgla ülem- ja keskjooksul on Varnja polder.

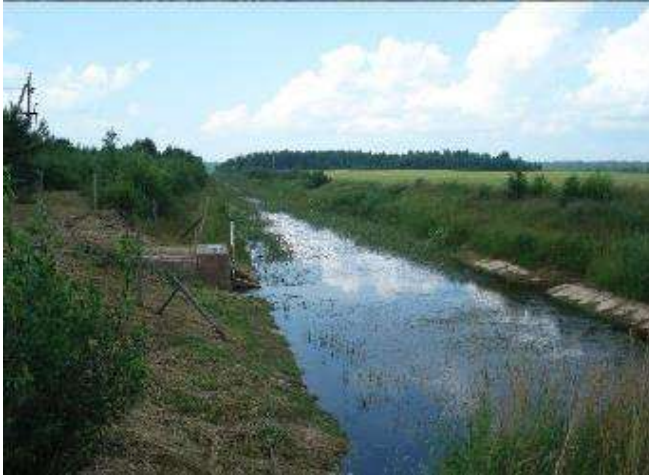
Foto 26. Varnja polder (EELIS, 2015).

Peakraav oli 2015.a. seire lõigus 2 m lai ning 0,5-0,6 m sügav. Vesi ei voolanud ning seega hinnati vooluhulgaks 0 l/s. Kraavi põhi oli peamiselt liivane ja mudane (Foto 26).

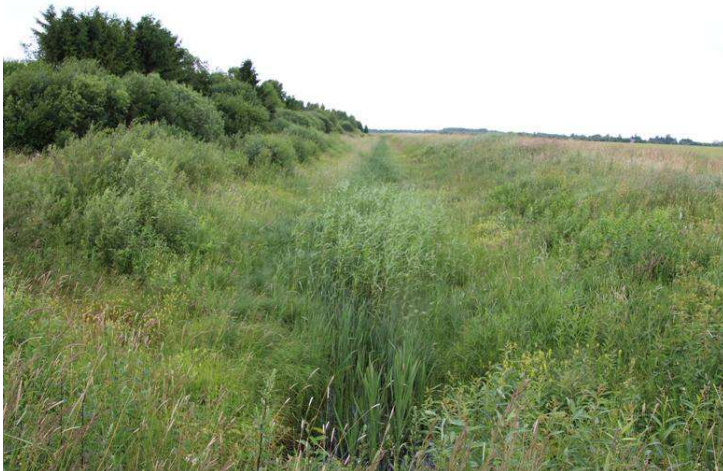
Foto 27. Varnja peakraavi kaldataimestik katab valguse, vee voolu ei ole – kehvad hapnikuolud – kehv kalastik. Taimestik on küll vägev, kuid valdavalt helofüüdid, mis vaid vartpidi vees ning nende fotosünteesist hapnikku vette juurde ei tule (EMÜ, 2015).

MAFÜ: Taimestiku üldkatvus oli 98%. Taimestikuindeksi väärtuse järgi (42,3) tuleks praeguste klassipiiride puhul hinnata Varnja peakraavi ökoloogiline potentsiaal väga heaks. Kuid arvestades Eesti klassipiiride korrigeerimise vajadust, hinnati seirelõigu ökoloogiline potentsiaal **heaks** (Foto 27).

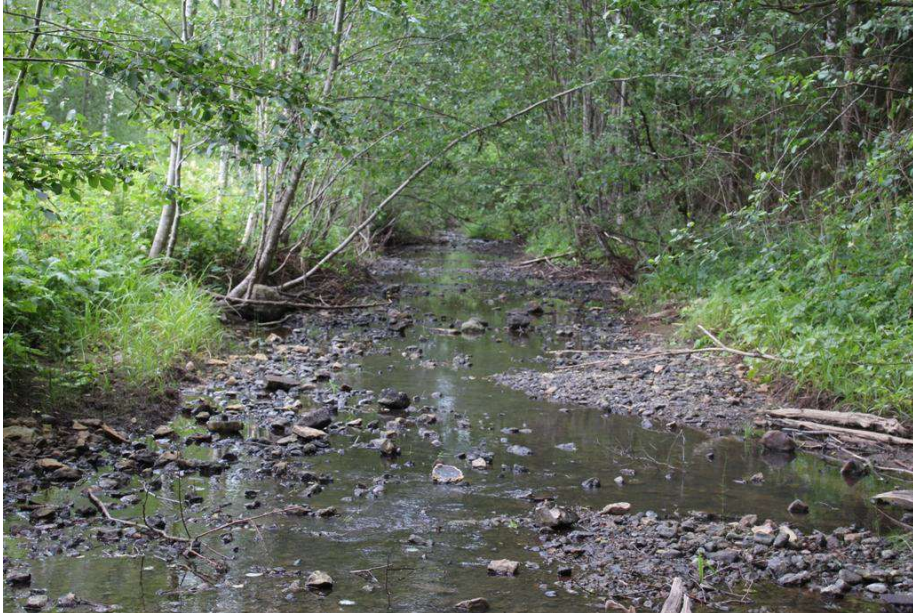
Foto 28. Punasoo oja oli suvel küll veevaene, kuid elustiku jaoks päris hea füüsilise kvaliteediga (EMÜ, 2018).

Seirepunktis oli jõesäng proovivõtukohas õgvendatud, kuid põhi kruusane ja liivane (Foto 28).

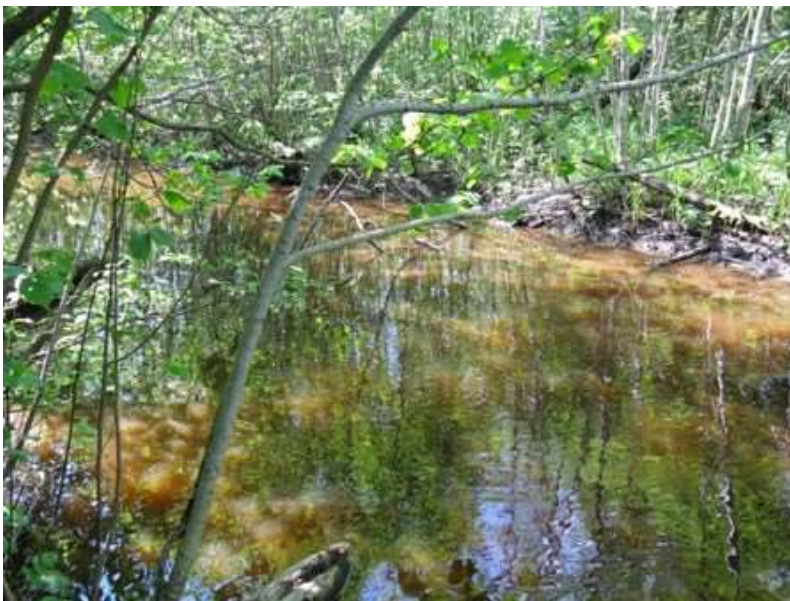
Foto 29. Rehessaare oja, Pikati (EKUK, 2010).

Veeproovi võtmise ajal 16.08.2010 esines vesi ojas lompidena ja hüdrokeemilised näitajad erinesid võrreldes teiste proovivõtukohtadega (Foto 29).

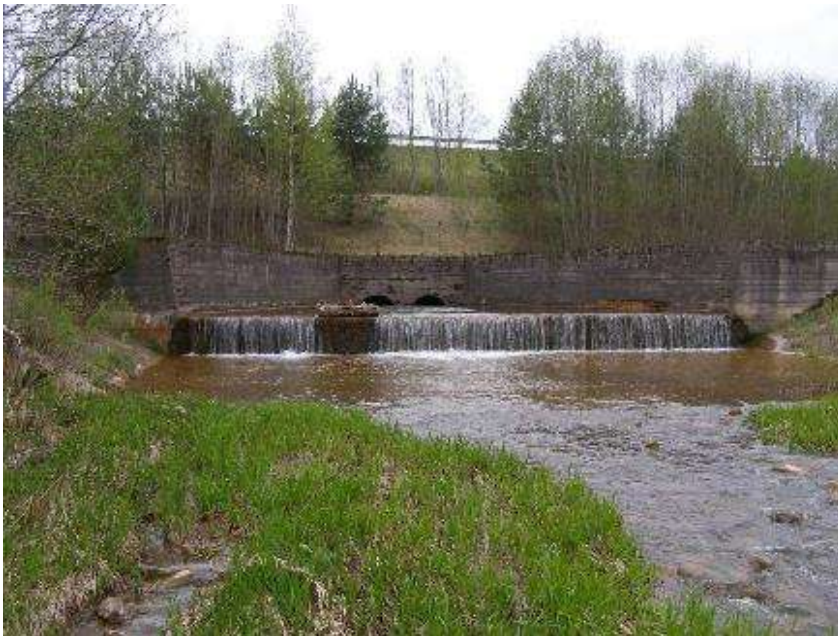
Foto 30. Tuhkvitsa pais (EELIS, 2012).

Tuhkvitsa pais PAIS013140 (Foto 30) veetaseme vahe 11,5 m. Veeluba paisutamiseks KL-506904, väljaantud 2020, tähtajatu, loas tingimused: 1. Kalade läbipääsu pole vaja tagada. 2. Tellida põhjalaskme rajamise eskiislahendus pädevalt hüdrotehnika insenerilt koos ihtüoloogi arvamusega ning esitada see loa andjale hiljemalt 01.01.2021.

Paisude inventuuris meede – põhjalaskme rajamine. Vastuseks Tuhkvitsa (Obinitsa) paisu põhjalaskme rajamise eskiislahendusele, Keskkonnaamet märgib, et kavandab lähiajal keskkonnavalda nr KL-506904 ülevaatamist ja vajadusel loa kõrvaltingimuse täiendamist põhjalaskme rajamise osas. Tuhkvitsa pais on objekt, kus kalapääsu rajamine pole tehniliselt teostatav ja likvideerimine on väga kulukas võrreldes saadava tuluga.

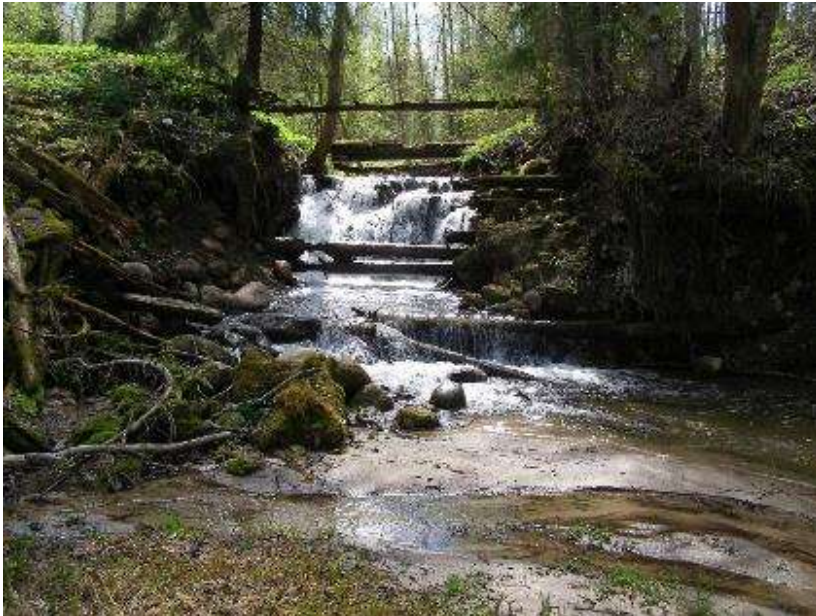
Foto 31. Porgo pais (EELIS, 2012).

Porgo pais – PAIS023020 (Foto 31), veetaseme vahe 2,45 m, meetmeid ei rakendata, luba paisutuseks pole vaja, sest tegemist on lagunenenud paisuga. Porgo paisuvarest 10 m ülesvoolu asub juga (1,7 m), mis seab ka omad piirangud kalade liikumisele.

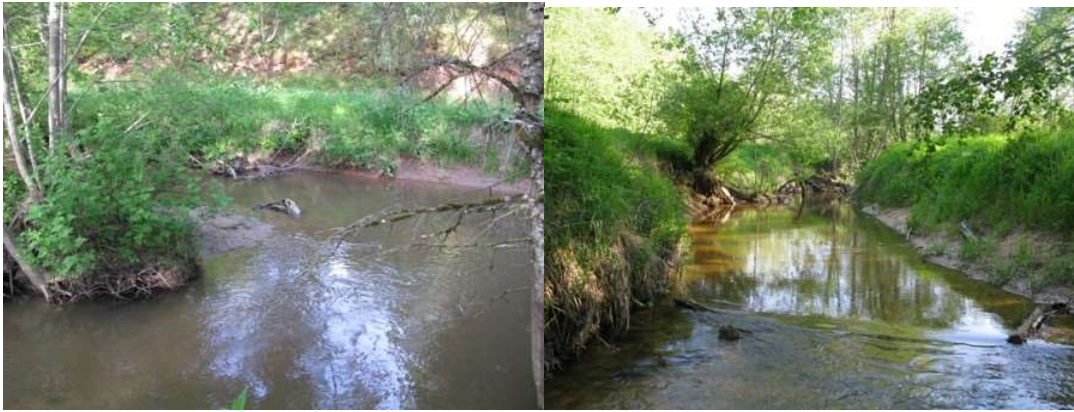
Foto 32. Obinita oja, ülalpool ja allpool Obinita paisjärve, 2012

2012.a. läbi viidud operatiivseire käigus täheldati, et Olemasolevate andmete põhjal ei mõjutanud Obinita paisjärv oluliselt Obinita oja seisundit: FÜKE ülal- ja allpool paisjärve oli väga hea; kui ülalpool paisjärve oli põhjaloomastiku määrang väga hea, siis allpool paisjärve muutused kvaliteedinäitajate osas küll esinesid, kuid seisundi määrang oli ikkagi hea (Foto 32).

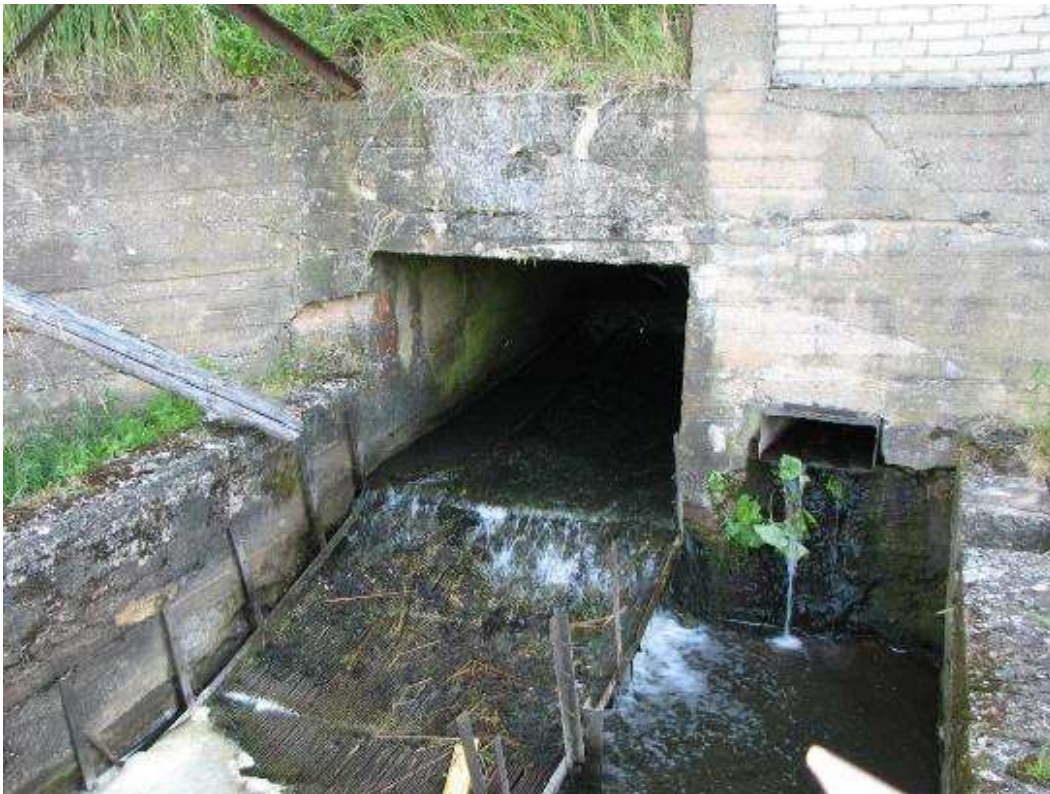
Foto 33. Vahtsõkivi pais (EELIS, 2012).

- Vahtsõkivi pais (Foto 33)– veetasemete vahe 5,25 m, keskkonnaluba puudub;
- Viiruki pais (Foto 34)– veetasemete vahe 2,15 m, keskkonnaluba L.VV/325000, vastavalt keskkonnaloale kalapääsu Viiruki paisul pole vaja rajada;
- Aladi pais (Foto 35)– PAIS026750, veetaseme vahe 2,25 m, keskkonnaluba L.VV/324743, vastavalt keskkonnaloale kalapääsu Aladi paisul pole vaja rajada, meetmeid ei rakendata,;
- Tanni pais (Foto 36)– veetasemete vahe 3,45 m, keskkonnaluba KL-513486, vastavalt loale kalade läbipääsu pole vaja tagada.

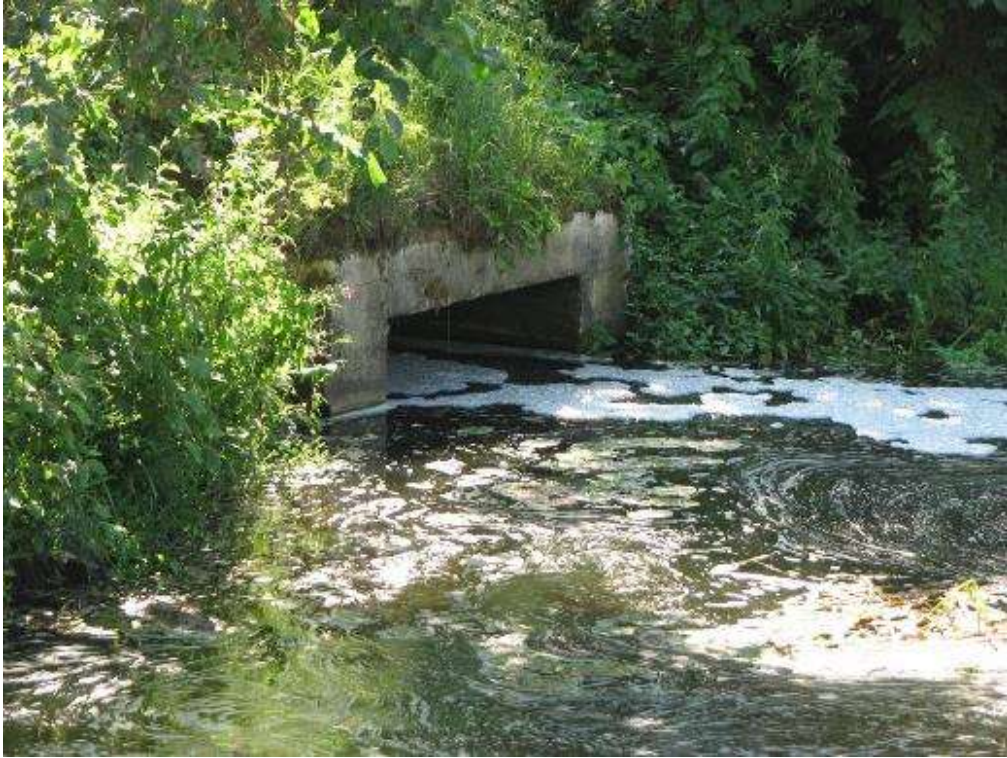
Foto 34. Viiruki pais (EELIS, 2012).

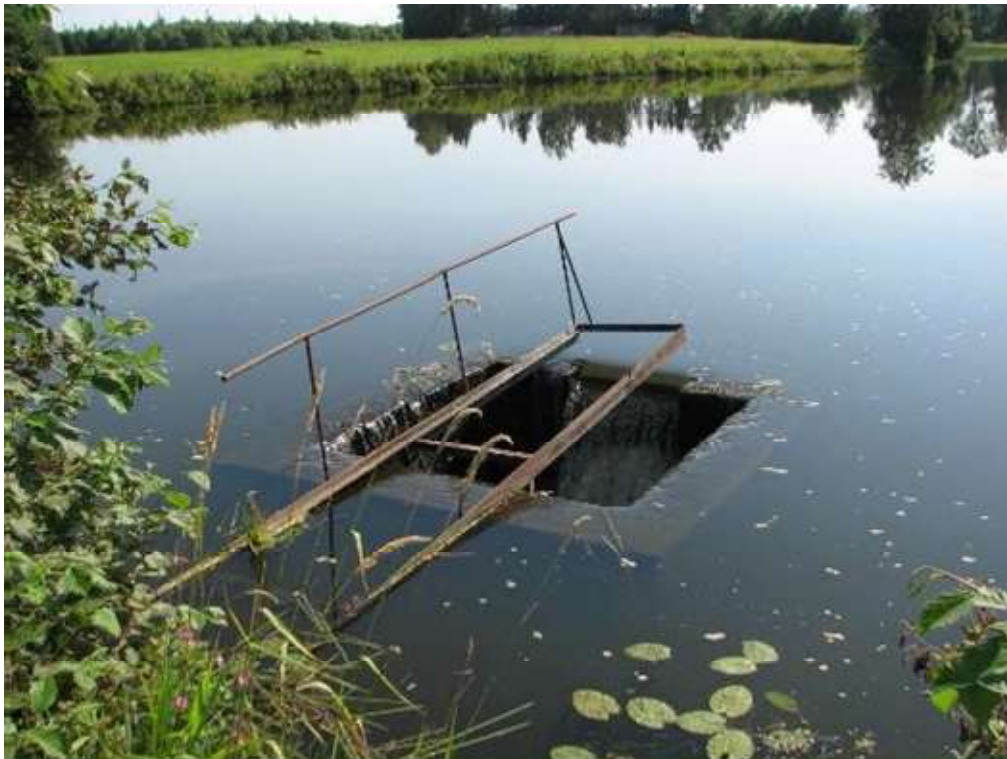
Foto 35. Aladi pais (EELIS, 2012).

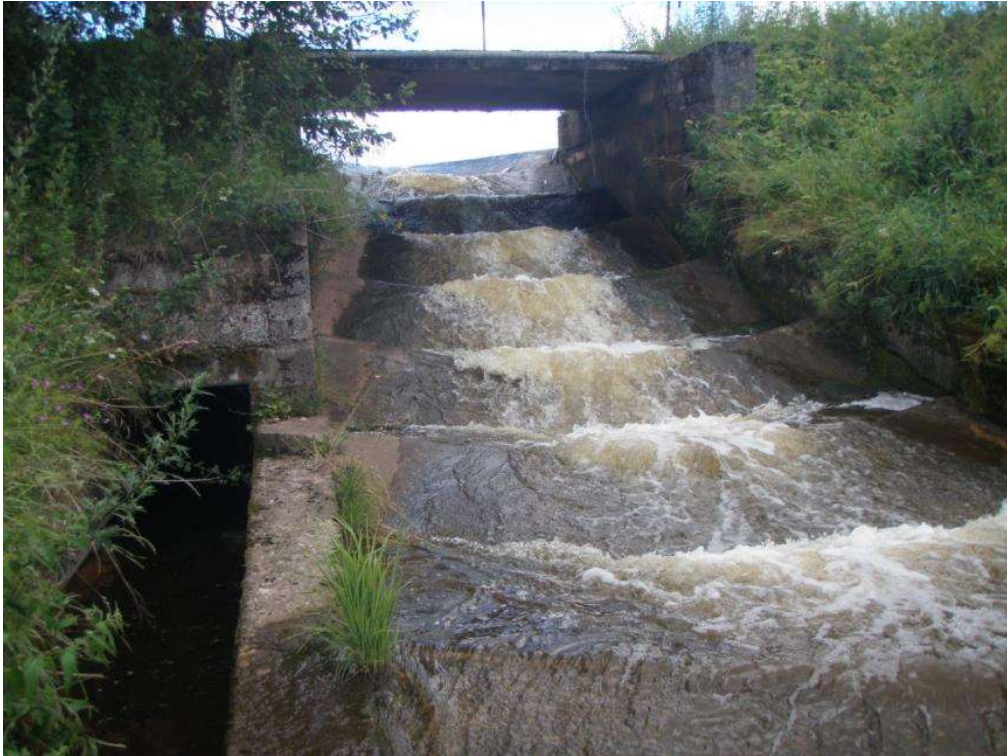
Foto 36. Tanni pais (EELIS, 2012).

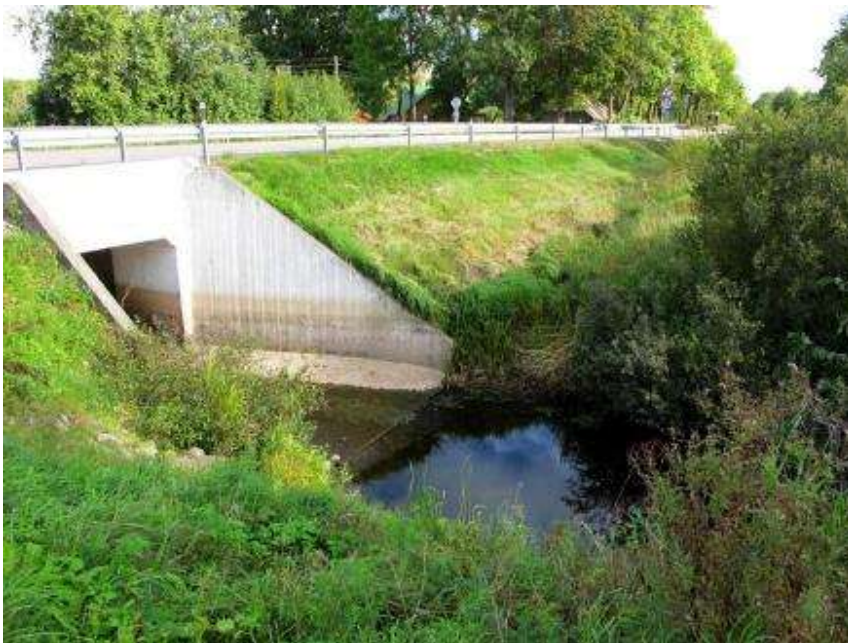
Foto 37. Leie kraav, 2011 (H. Timm).

Suviste seiretööde ajal oli peakraav 6–8 m lai, 0,8 m sügav ning voolu kiirus alla 0,1 m/s. Peakraavi põhi oli peamiselt savine, leidus ka muda ja liiva (Foto 37).

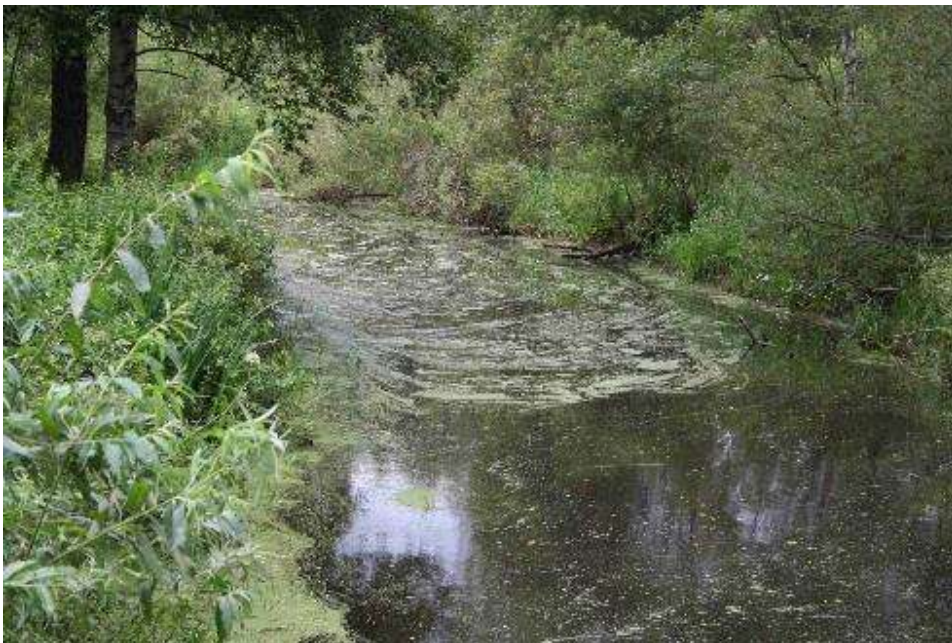
Foto 38. Leie peakraav sai seisundi hinnanguks halb. (EMÜ, 2011)

Leie ökoloogilist seisundit on hinnatud 2011.a. seire alusel, ökoloogiline potentsiaal on halb (Tabel 37, Foto 38), põhjuseks suurselgrootute halb seisund.

SUSE: Põhjaloostikus tundlike taksonite arv oli madal, muud indeksid kesisel tasemel. Kokkuvõttes **halb** seisund. **Leie peakraav on kogu ulatuses õgvendatud. Arvatavasti on ta suure osa aastast väga veevaene. Uurimispaika mõjutas ka suubumisveekogu Võrtsjärve kõrge veetase, nii et voolu peakraavis peaaegu ei olnudki.** Seda kõike arvestades pole tulemus eriti üllatav.

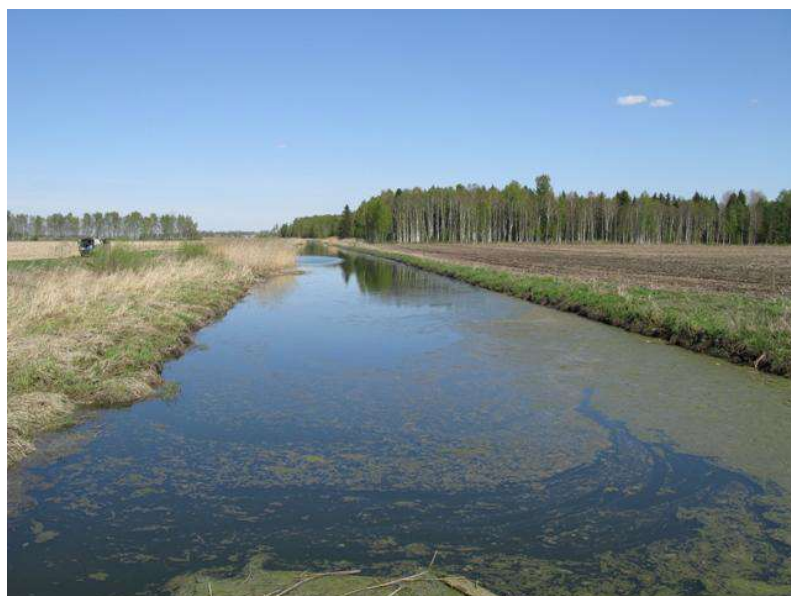
Foto 39. Tamme peakraav allpool Kaarlijärve veelaset (EKUK, 2016)

Tamme peakraavi uuriti 2016. aasta operatiivseire käigus, allpool Kaarlijärve veelaset oli ÖP halb kõigi hinnatud elementide osas (Tabel 39 ja Foto 39).

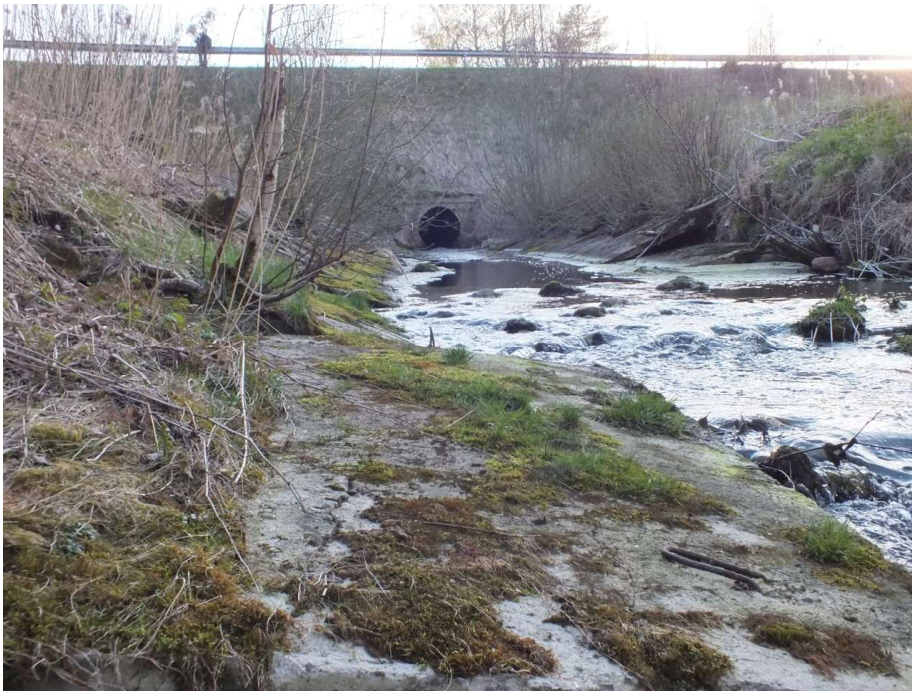
Foto 40. Muraka pais (EELIS, 2012)

- Kehklase pais – veetasemete vahe 2,55 m, pais on kaladele ületamatu, rändetingimuste parandamine pigem pole vajalik, keskkonnaluba paisutamiseks puudub, kalapääsu ei ole vaja.
- Muraka pais (Foto 40)- veetasemete vahe 8,45 m, meetmeid ei rakendata, keskkonnaluba paisutamiseks puudub.
- Viru (Võivaku) pais (Foto 41)– veetasemete vahe 0,95 m, pais on kaladele ületamatu, rändetingimuste parandamine pole vajalik, keskkonnaluba paisutamiseks pole vaja.
- Viru II pais (Foto 42) – veetasemete vahe 3,3 m, pais on kaladele ületamatu, rändetingimuste parandamine pigem pole vajalik, keskkonnaluba paisutamiseks KL-506837, vastavalt loale kalapääsu ei ole vaja rajada.

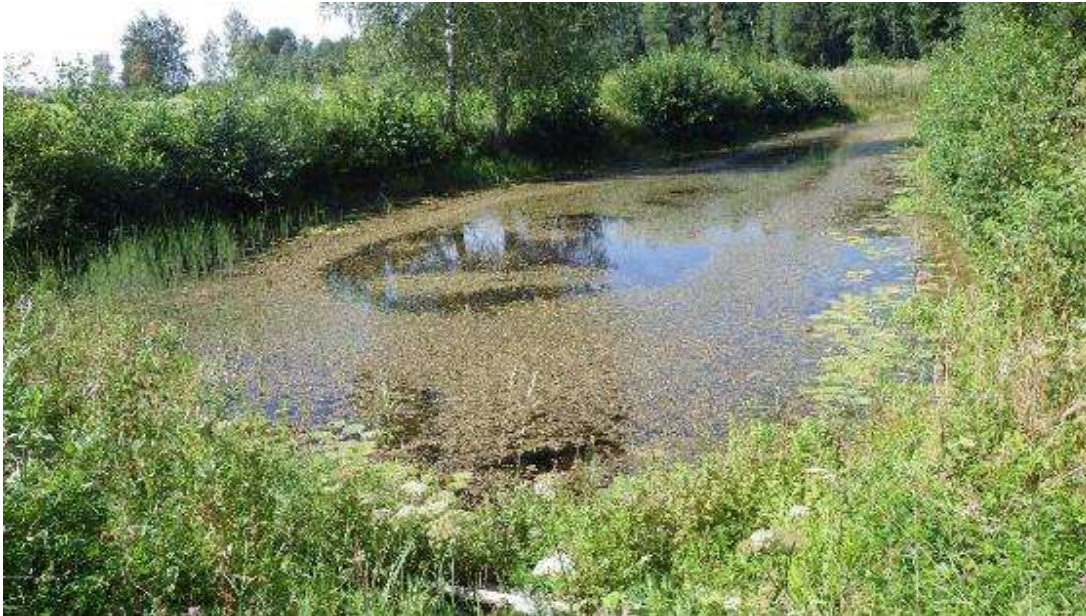
Foto 41. Viru (Võivaku) pais (EELIS, 2012).

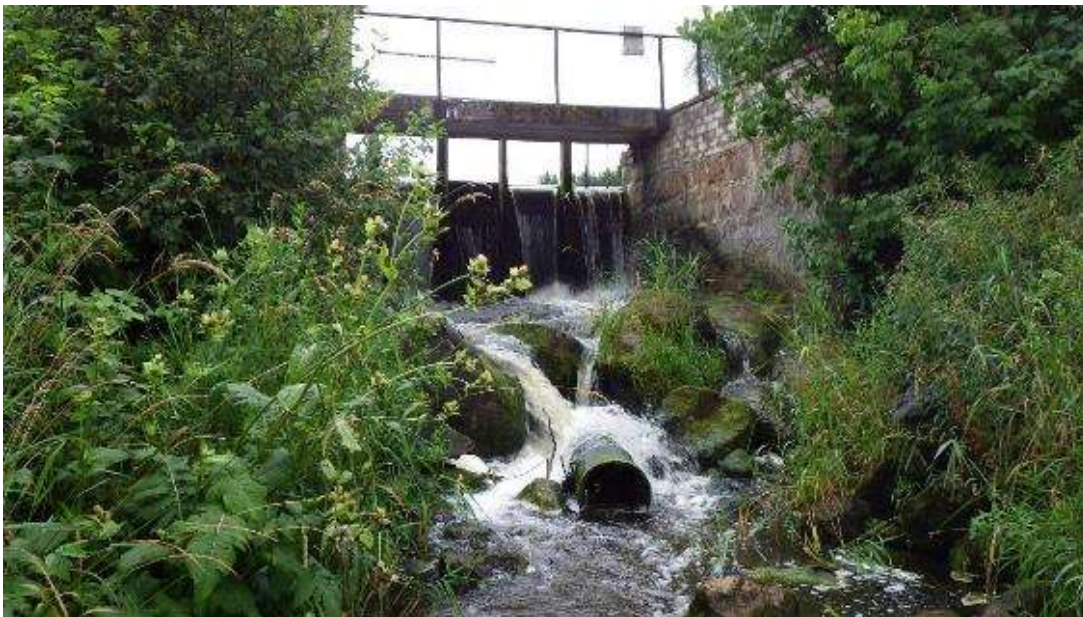
Foto 42. Viru II pais (EELIS, 2012)

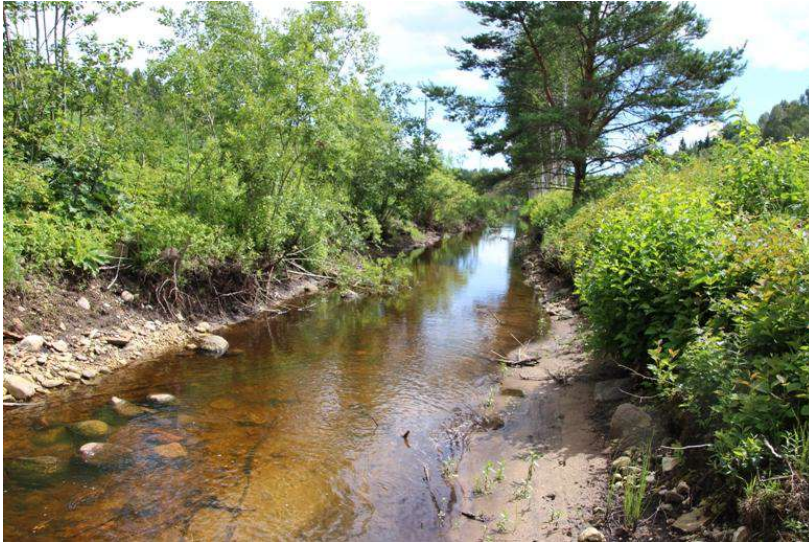
Foto 43. Õgvendatud-süvendatud sängis voolav Viru oja (EMÜ, 2016).

2016.a hüdrobioloogilise seire aruandest - (Foto 43). Praegu on Viru oja määratletud looduslikuks veekogumiks, kuid tegelikult oleks kindlasti õigem määratleda oja tugevasti muudetud veekogumiks.

Algupärane või sellele lähedane säng on ojal säilinud ainult lühikestes lõikudes, **valdav osa ojast on tehissängis, oja algupärast veetaset on pikkadel lõikudel alandatud, lisaks on ojal kolm suurt paisjärve (suudmest alates Kehklase, Viru ja Muraka)**. Kõike seda on 15 km pikkuse ja 29 km² suuruse valgalaga oja kohta piisavalt palju selleks, et algupärasest oja hüdro-morfoloogiast suurt midagi säilida polegi saanud.
