KESKKONNAMINISTEERIUM

Tugevasti muudetud veekogumite määramine

Lisa 2 Ida-Eesti vesikond (C.1)

Töö nimi: Tugevasti muudetud veekogumite määratlemine

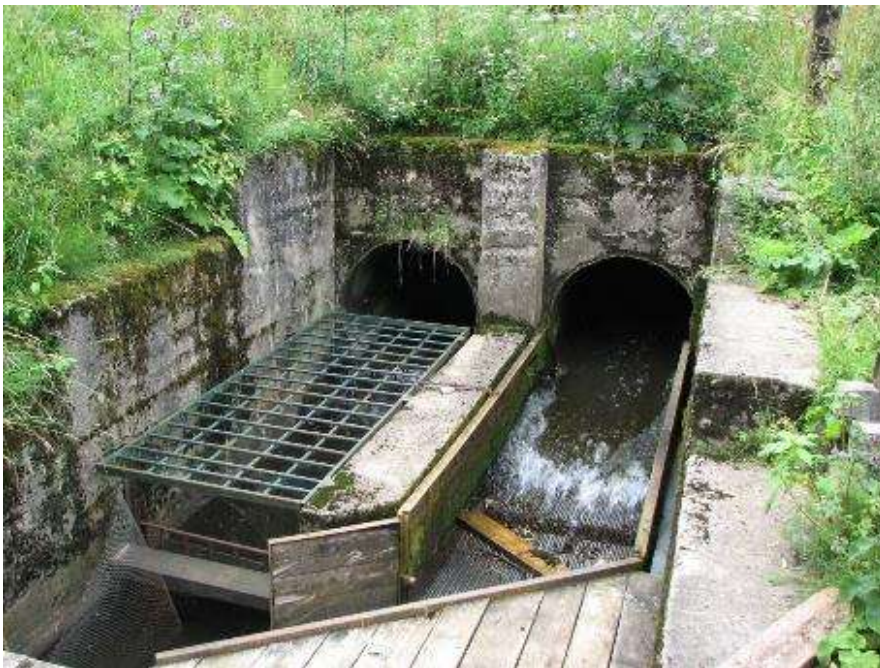
Foto 45. Restu-Madissõ pais (EELIS, 2012)

Restu-Madissõ pais PAIS025360 (Foto 45), rändetingimuste parandamine pigem pole vajalik, paisu veetaseme vahe 5,1m, kaladele ületamatu, keskkonnaluba paisutuseks aegunud.

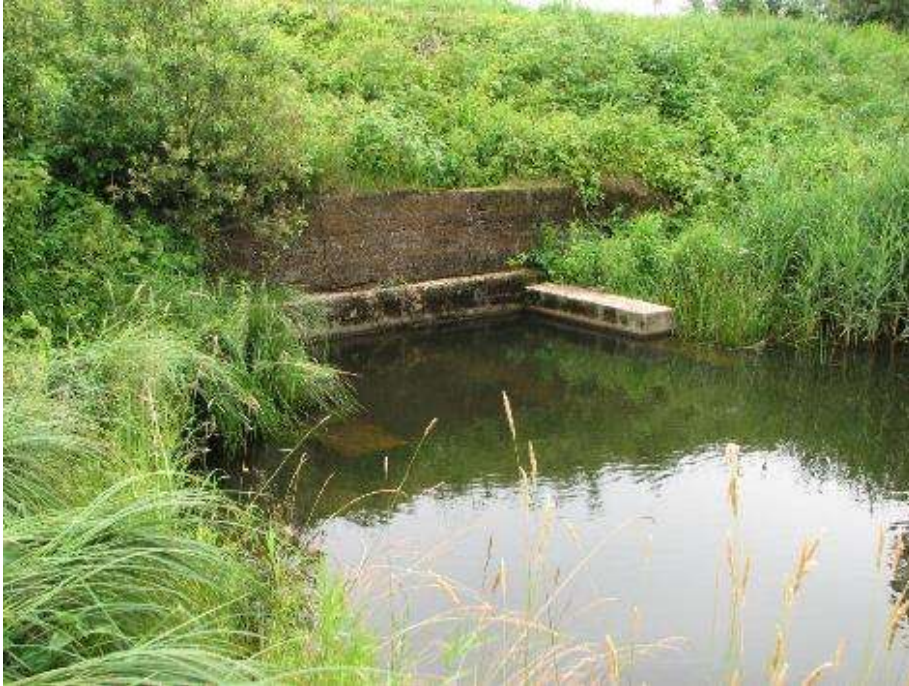
Foto 46. Punde pais (EELIS, 2012)

- Ala-Kõrtsi pais - PAIS021010 (Foto 47), veetasemete vahe on 0,55m, mis on kaladele ületamatu, kuid rändetingimuste parandamine pigem pole vajalik. Keskkonnaluba veepaisutamiseks pole vaja.
- Punde pais - PAIS013370 (Foto 46), , veetasemete vahe 2,75 m, kaladele ületamatu, keskkonnaluba paisutuseks L.VV/326069 aastast 2015, kus kirjas kala läbipääsu nõudes - Kalapääsu vajadus vaadatakse üle enne järgmise veemajanduskava perioodi algust.

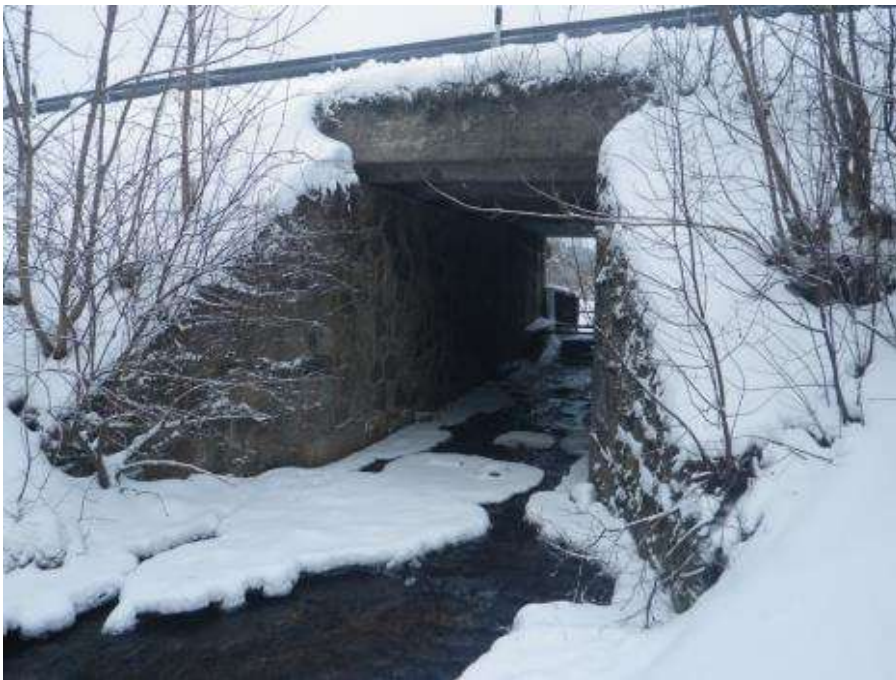
Foto 47. Ala-Kõrtsi pais (EELIS, 2012)

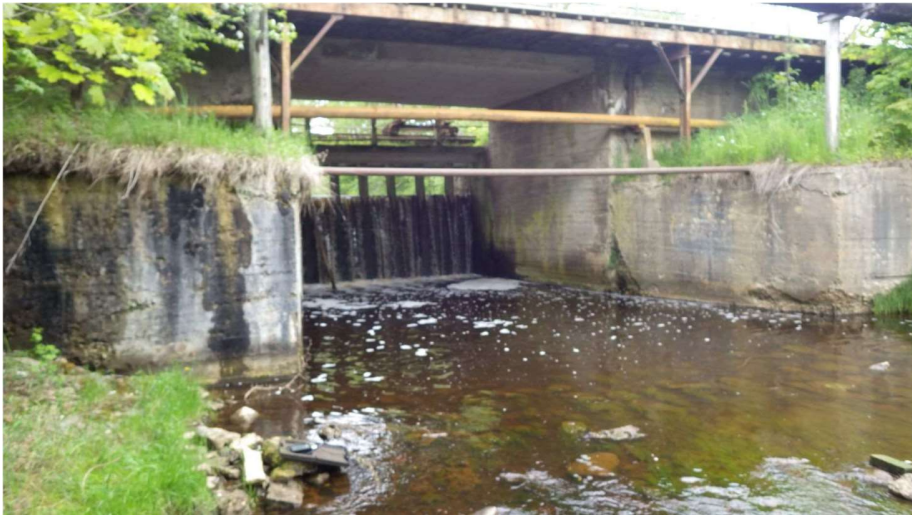
Foto 48. Sillamäe I pais (KAUR, 2020)

Sõtke jõe alamjooksul Sillamäel on kolm paisu, mis on kaladele ületamatud ning üks pais, mis on raskesti ületatav (Joonis 22). Esimene pais (Sillamäe I, XY: 6590816; 713132, Foto 48) asub suudmest 1 km kaugusel, järgmised kaks (Sillamäe II, XY: 6590490; 712952 (Foto 49) ja Sillamäe III, XY: 6589638; 713399) 1,5 ja 2,5 km kaugusel. Neljas, Aare pais (XY: 6588014; 713688, Foto 50), on küll avatud, kuid kaladele siiski raskesti ületatav. Antud paisude eemaldamine on hinnatud raskesti teostatavaks kuna nad on kujundatud Sillamäe linna maastiku osaks ning moodustavad tiheda paisude kaskaadi. Võimalik on ka mõni muu kasutusotstarve, näiteks tuletõrje veevõtt (KAUR, 2020).

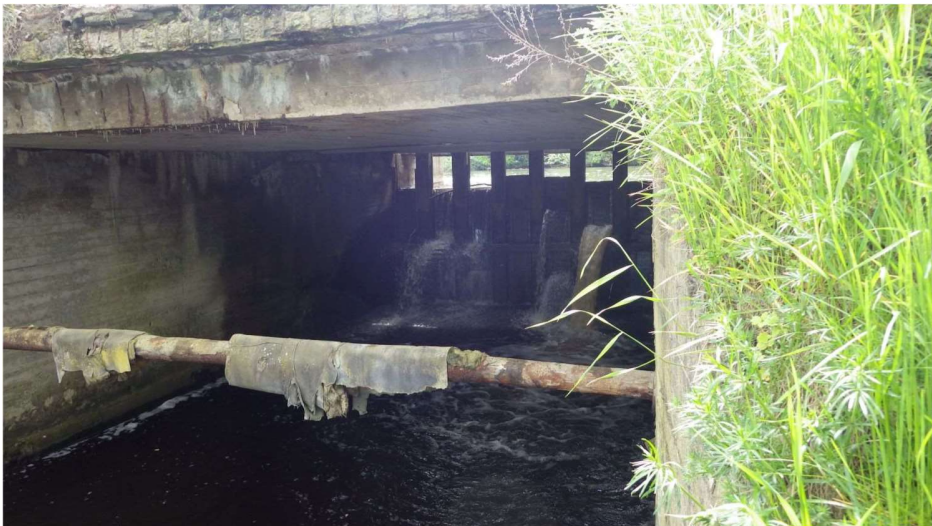
Foto 49. Sillamäe II pais (KAUR, 2020)

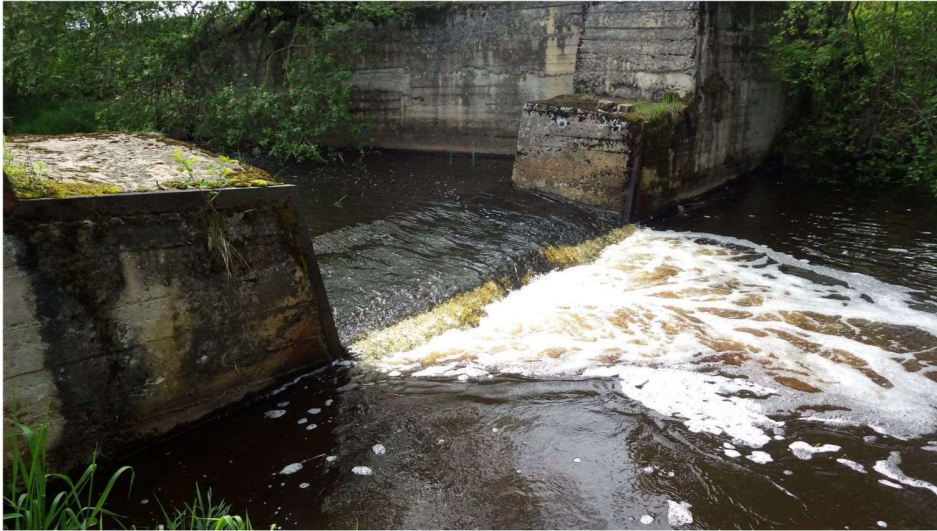
Foto 50. Aare pais (KAUR, 2020)

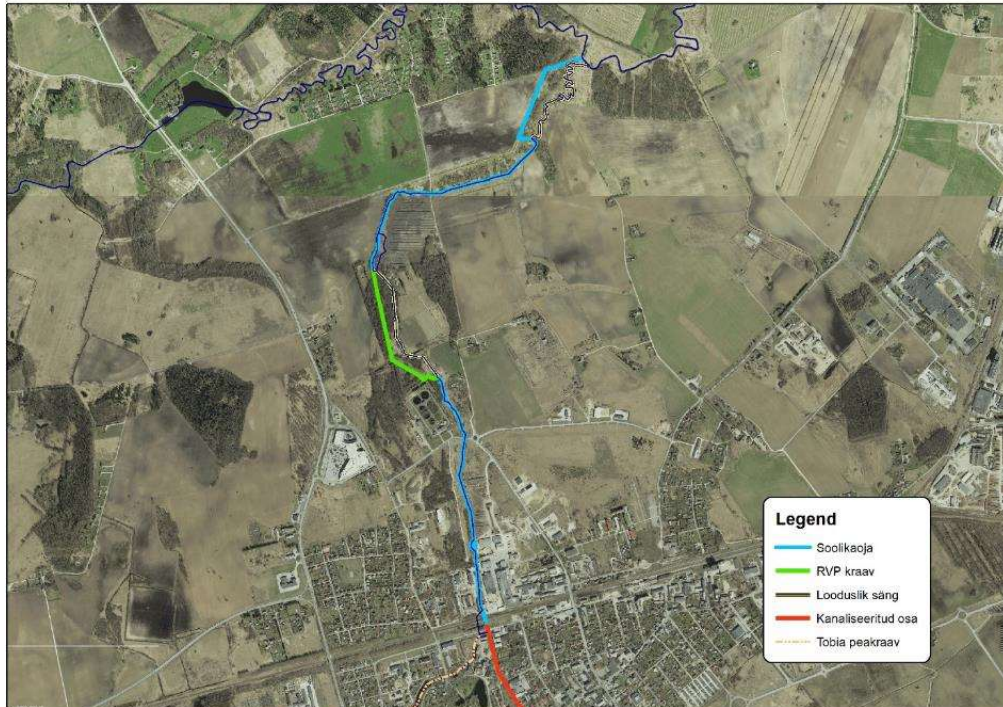
Joonis 23. Soolikaoja on alamjooksul kahes lõigus murdnud looduslikust sängist välja (EKUK, 2022)

Praktiliselt kohe peale kanaliseeritud Soolikaoja lõigu lõppu suubub oja Tobia peakraav, mis „lahjendab“ sademevett. Oja on alamjooksul kahes lõigus murdnud looduslikust sängist välja (vt Joonis 23) ning voolab mööda kraave – Roodevälja ja Tõrremäe seirepunktide vahelisel lõigul kulgeb oja mööda reoveepuhasti kraavi ning enne Selja jõkke suubumist kulgeb see mööda kuivenduskraavi. Alamjooksul on ka neli (alla 1 m) koprapaisu.

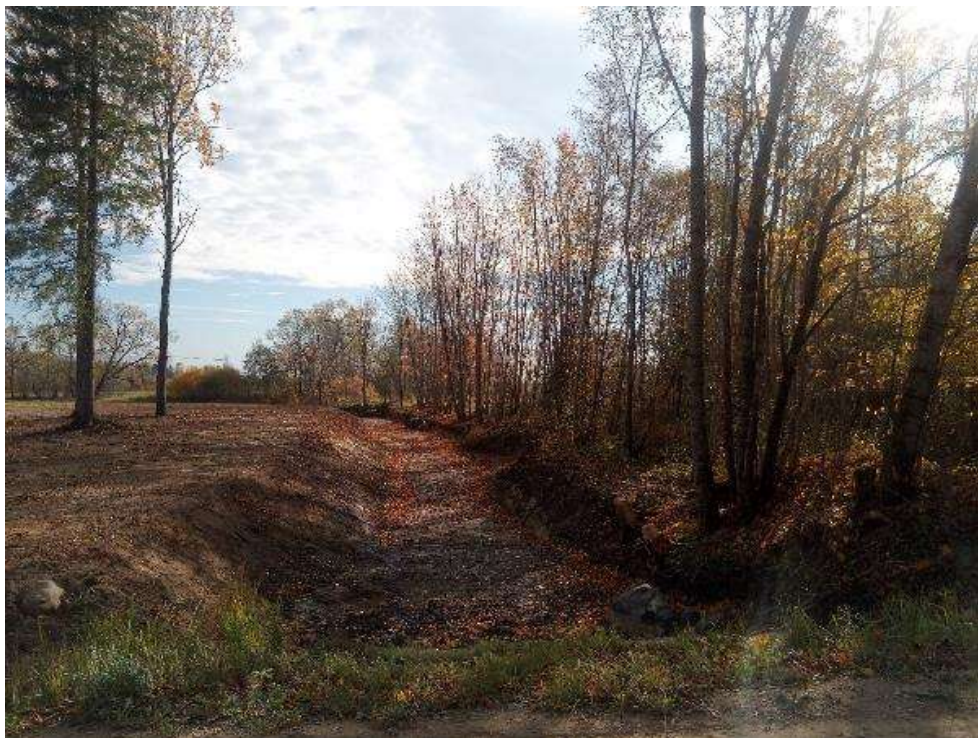
Foto 51. Kiviõli kaevanduse kraav enne Hirmuse jõkke suubumist (EKUK, 2022).

Kiviõli kaevanduse kraav on tehisveekogu (TV). Kraav on sirgendatud kogu ulatuses ning perioodiliselt kuiv (vt Foto 51). Looklevustegur on 1,01 (ulatuslikult mõjutatud, vähe looklev). Põllumajanduslik maa (PRIA) veekaitsevööndis 0,00% (looduslähedane). Kraavi kuivamine on seotud Ordoviitsiumi Ida-Viru põlevkivibasseini põhjaveekogumi halva koguselise seisundiga. Põhjaveekogumi veetase ja voolusuunad on põlevkivi kaevandamise mõjul tugevalt muudetud (Maves AS, 2017). Kiviõli kaevanduse kraavi

2021.a. aasta suvel oli Kiviõli kraavi alamjooksu (115 m lõigul enne Hirmuse jõkke suubumist) ning Hirmuse jõge maaparandussüsteemiga SAVALA LISA 1 piirneval lõigul puhastatud ning süvendatud. Tööde käigus eemaldati nii Hirmuse jõest kui ka Kiviõli kaevanduse kraavist ka kõik kivid, mis varasemalt katsid kraavi põhja (Foto 51) ning pakkusid elupaiku vee-eelustikule.

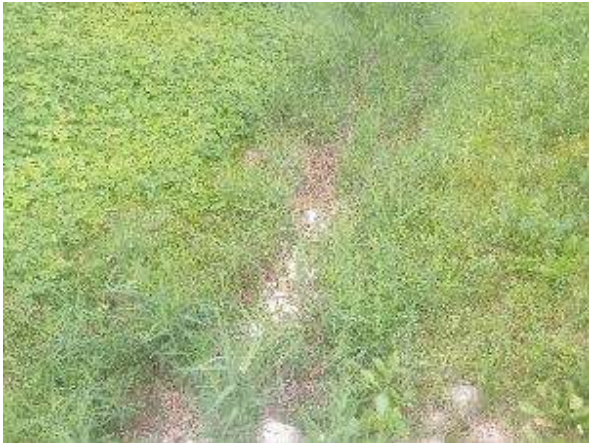
Foto 52. Kuivanud jõesäng ülemjooksul (EKUK, 2022).

Allmaakaevandatud alade mõjul on Kose jõgi ülemjooksul (kuni Tammiku kaevanduse väljavooluni) suurema osa aastast kuiv (Foto 52) ning suubumisel Pühajõkke koosneb Kose jõe vesi vähemalt 90% ulatuses Tammiku ja Ahtme iseoolsete väljalaskmete põhjaveest (LIFE C8, 2020, 2021).

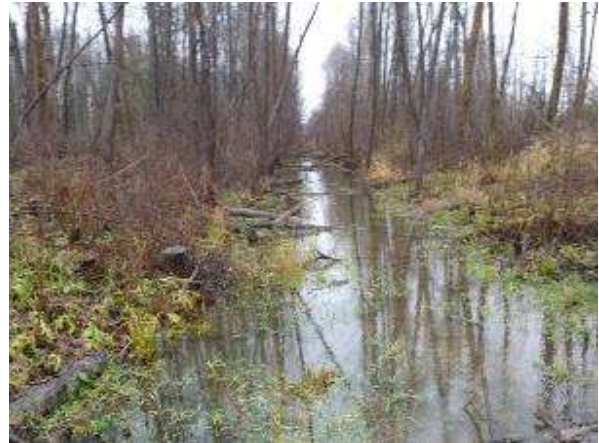
Foto 53. Kose jõgi Jõhvi-Vasknarva maanteest allavoolu (EKUK, 2022).

Jõhvi-Vasknarva maanteest allavoolu on jõgi valdavalt potamaalne, madal ja aeglase vooluga, esineb vähesel määral taimestikku ning rohkesti vette langenud puid (Foto 53).

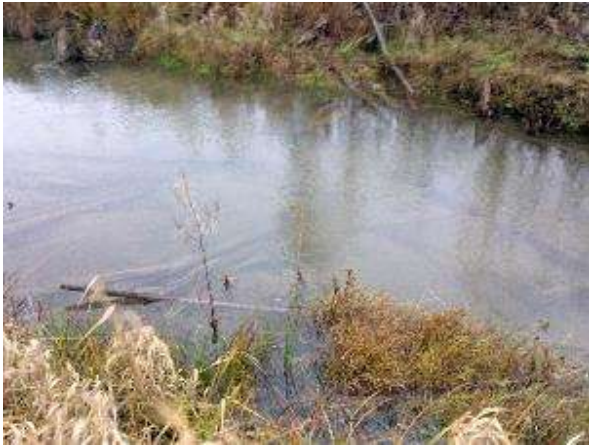
Foto 54. Kose jõgi Tammikust allavoolu (EKUK, 2022).

Tammiku kaevanduse isevoolest väljavoolust allavoolu (Foto 54) on Kose jõgi valdavalt kiirevooluline. Taimestikku esineb jões vähe ning põhi on valdavalt pehme (muda ja liiv). Piirkonnas tegutsevad koprad, kes on ehitanud suure paisu Jõhvi kraavi suubumiskohta (Foto 55, XY: 6584589; 698769).

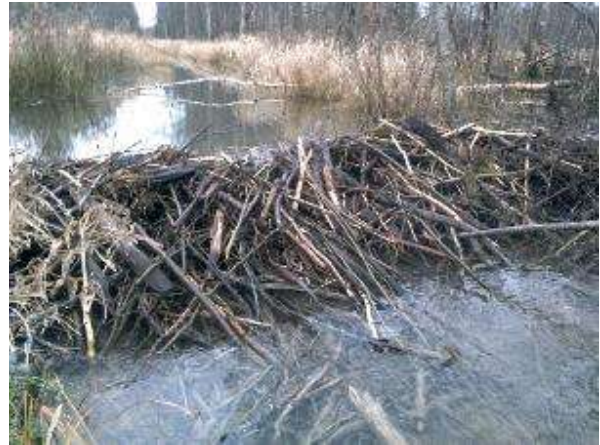
Foto 55. Koprapäis Jõhvi kraavi suubumiskohas (EKUK, 2022).

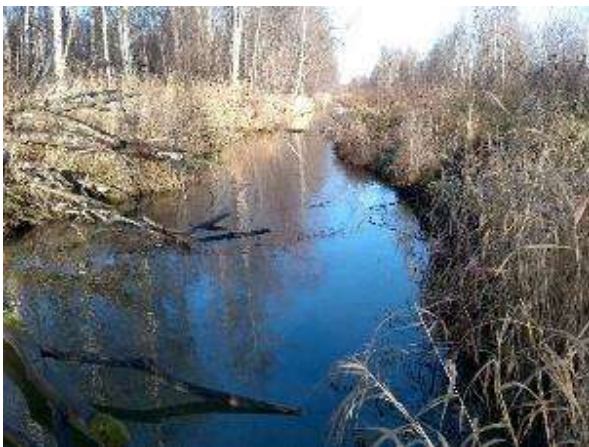
Foto 56. Kose jõgi Jõhvi kraavi ning Sanniku jõe vahelisel lõigul (EKUK, 2022).

Sanniku jõest allavoolu kuni raudtee sillani on Kose jõgi valdavalt sirgendatud, kiire vooluga ning pehmepõhjaline (Foto 56). Taimestikku esineb jões vähe. Raudteesillast allavoolu on jõgi osaliselt sirgendatud, kuid taimestikku ning jõkke langenud puid leidub rohkem. Vool on kiire ning põhi pehme (liiv ja muda). Pühajõe vesi allpool Kose jõe suubumist pärineb valdavalt Kose jõest (vt Foto 58 ja Foto 59).

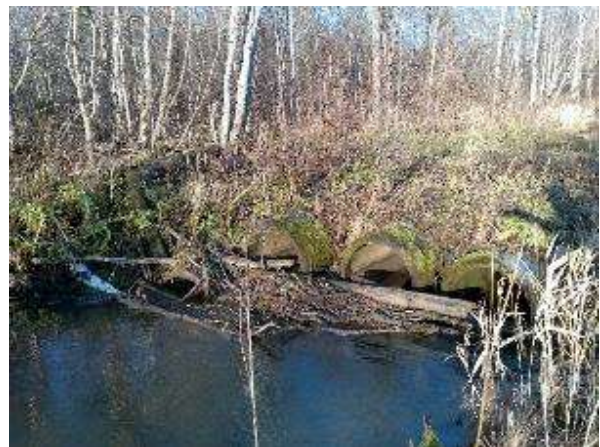
Foto 57. Rekosntrueerimist vajav truup (EKUK, 2022).

Jõhvi kraavi ning Sanniku jõe vahelises lõigus on Kose jõgi valdavalt sirge kiirevooluline ning potamaalne. Põhi on pehme (liiv ja muda) ning taimestikuvaene. Esineb rohkelt vette kukkunud puid. Piirkonnas on ka üks truup, mis vajab korda tegemist (XY: 6585115; 698816) (Foto 57).

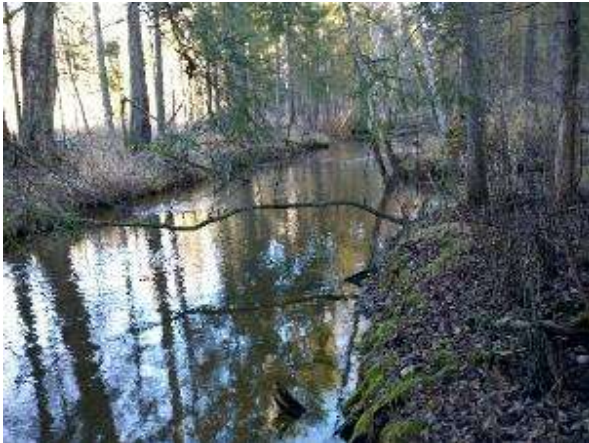
Foto 58. Kose jõgi enne Pühajõega ühinemist (EKUK, 2022).

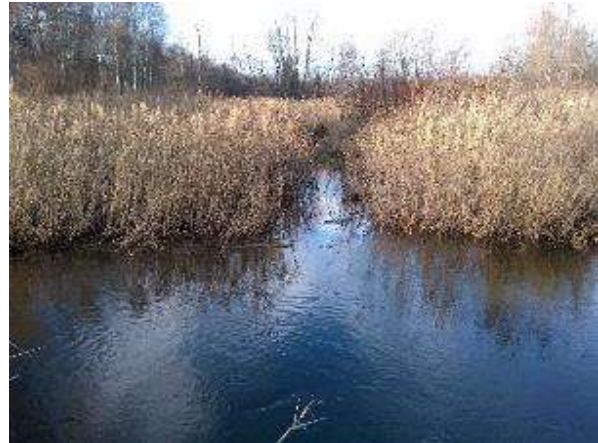
Foto 59. Pühajõgi_1 Kose jõe suubumiskohas (EKUK, 2022).

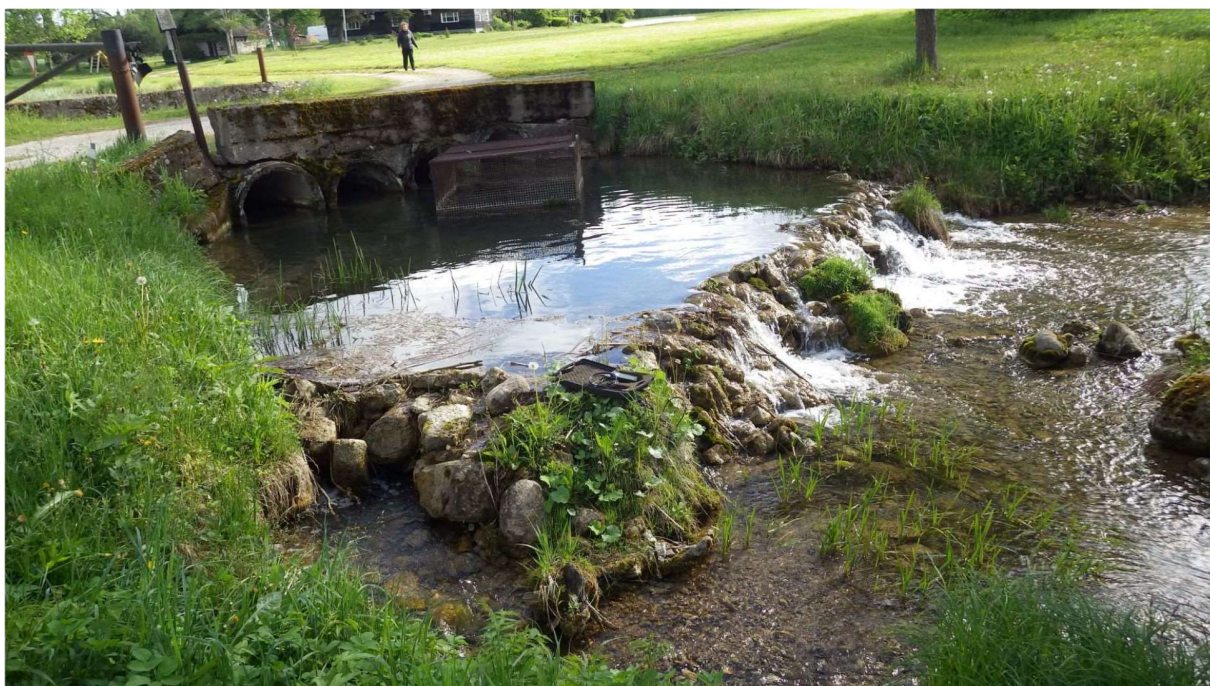
Foto 70. Ojala pais (KAUR, 2020).

Kogumil paikneb üks pais – Ojala (PAIS022220), mis KAUR (2021) andmetel ei oma kalastikule olulist mõju ja paisu eemaldamine ei ole prioriteetne (Foto 70). Varasemalt oli kogumis ka Sõrumäe pais (PAIS022230), kuid see on tänaseks hävinenud/lammutatud.

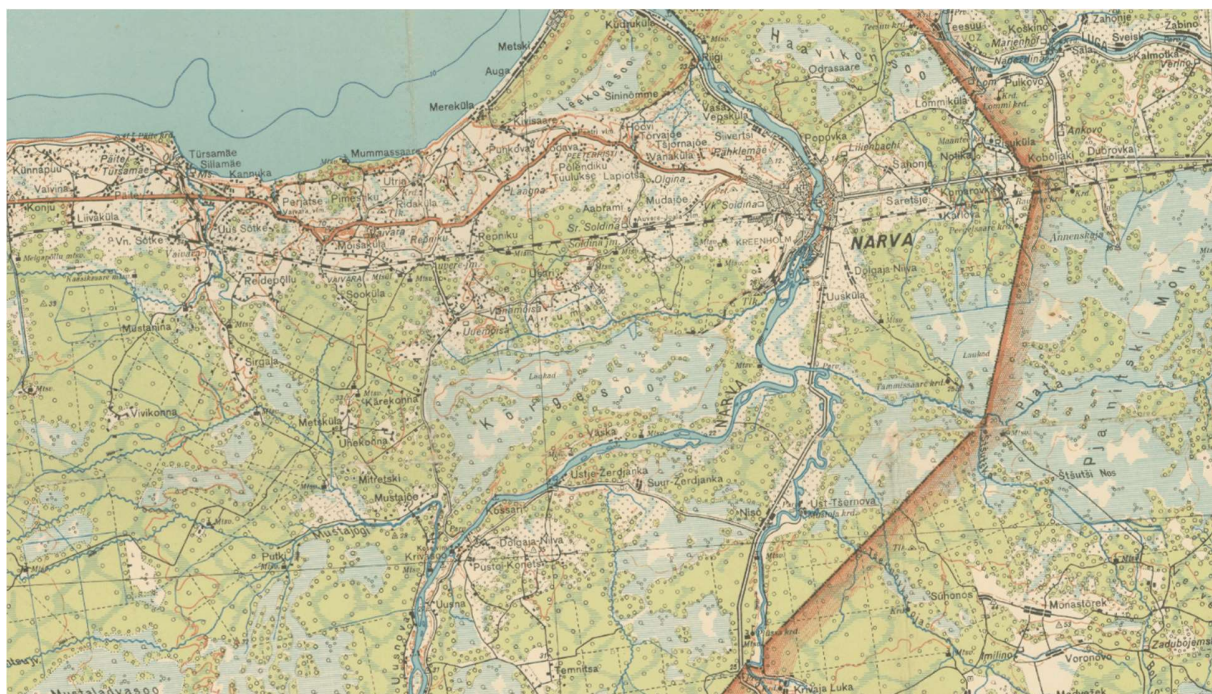
Joonis 41. Narva jõgi enne veehoidla rajamist (allikas: Maa-ameti ajaloolised kaardid 1935–1938).

Narva veehoidla (VEE1062200) on Eesti osas avalikult kasutatav paisjärv, mille veepeegli pindala on 10587,9 ha. Narva veehoidla on tugevasti muudetud veekogu Eesti ja Venemaa piiril Narva jõel Narvast lõunas. Kogumi vooluveekogu veetüüp on V4B – jõed valgala suurusega üle 10 000 km² (Narva jõgi). Narva veehoidla on pindalalt väga suur (191 km² normaalpaisutustasemel 25,0 m). Eesti territooriumile jääb 35 km² ehk ligi 12% pindalast. Samas on veehoidla väga madal, väikese veemahuga ja kiire veevahetusega, vesi vahetub aastas rohkem kui 30 korda. Veehoidla rajati Narva jõe alamjooksule äravoolu ööpäevaseks reguleerimiseks ja Narva hüdroelektrijaama töö tagamiseks (EMÜ, 2020). Hüdroelektrijaam paikneb Venemaal ja selle omanikuks on OAO "TGK-1". Veehoidla rajati hüdroenergia tootmiseks 1950-ndatel aastatel (saavutas täsimõõtmel 05.05.1956) (Joonis 41).

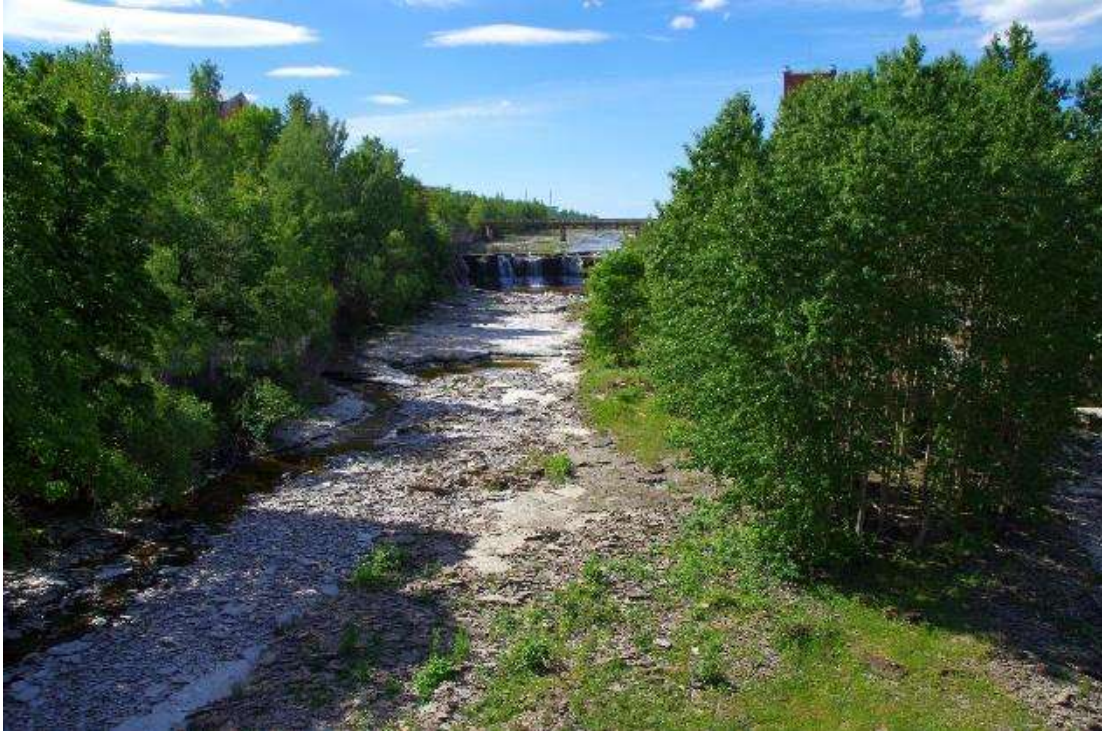
Foto 71. Narva_3 joaastangud (Ilme Parik, 2018)

Vee kõrvale juhtimise tulemusena on jõe säng kuivaks jäänud. 2011.a. tehtud KMH (Hendrikson & Ko, 2011) kohaselt voolab kuiva jõesängi sügavamas voolusängis siiski vähesel määral kaldaallikatest ning sademeveesüsteemist pärinevat vett, kuid sisuliselt ei saa antud lõigus vooluveekogust rääkida, sest voolusäng on lai ja vooluhulk väike (Foto 71). Sisuliselt on seal seisuveelised tingimused.

Narva juga koosneb kahest astangust, mille vahele jääb Kreenholmi saar, joa idapoolne astang jääb Venemaa territooriumile. Joa laius idapoolses harus (Joala astang) on 115–130 m, läänepoolses harus (Kreenholmi astang) 60–70 m. Idapoolne joaastang koosneb suures osas ühest astmest, mille kõrgus on 6,5 m. Kreenholmi astang on aga astmeline, mille kõrguseks on hinnatud 3–6 m. Joa taandumisel on tekkinud Eesti pikim kanjon, lähtudes klindist oleks kanjoni pikkus 2,5–3 km (Hendrikson & Ko, 2011).

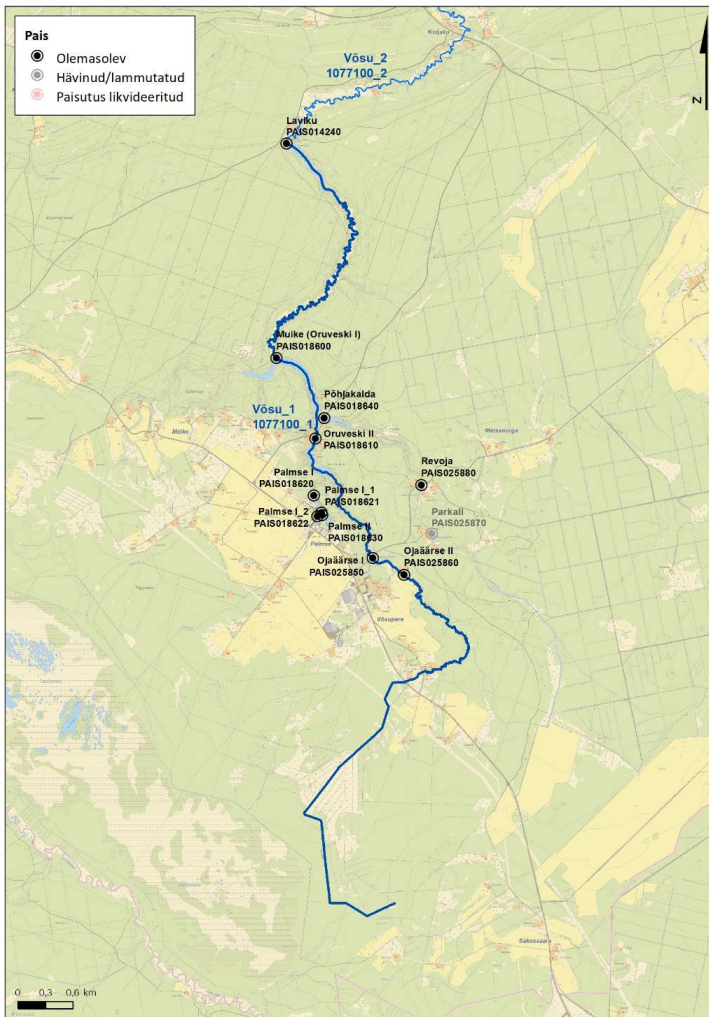
Joonis 46. Võsu_1 paisud.

Võsu jõe kesk- ja ülemjooks ning ka ülemjooksu lisajõed on liigendatud paisude kaskaadiga, mis algavad mere poolt Laviku paisuga (PAIS014240) (Foto 73. Võsu jõgi, Laviku pais (KAUR, 2020)Foto 73). Paisude eemaldamine oleks vajalik, kuid ilmselt raskesti teostatav kuna paisude kõrguste vahed on suured ja paisjärvede likvideerimiseks nõusolekute saamine ebatõenäoline. Alustada tuleks kõige merepoolsemast ehk Laviku paisust. Selle teostamise tõenäosust on hinnatud väikeseks. Raskendavateks asjaoludeks on maaomanike huvid, võimalikud muinsuskaitsetised piirangud ja ehituste suur maksumus. Samuti on Muike (Oruveski I) (PAIS018600) ja Oruveski II (PAIS018610) hiljuti rekonstrueeritud ning need paisjärved on olulised ka tuletõrje veevõtukohtadena (KAUR, 2020).

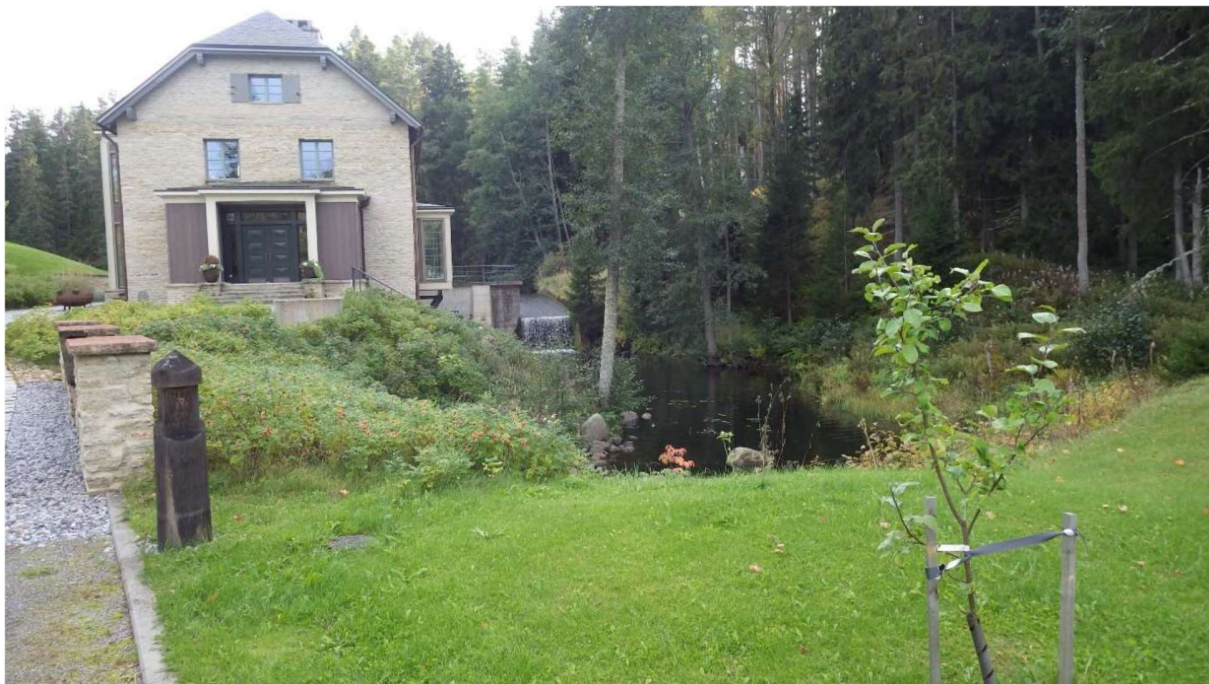
Foto 73. Võsu jõgi, Laviku pais (KAUR, 2020).

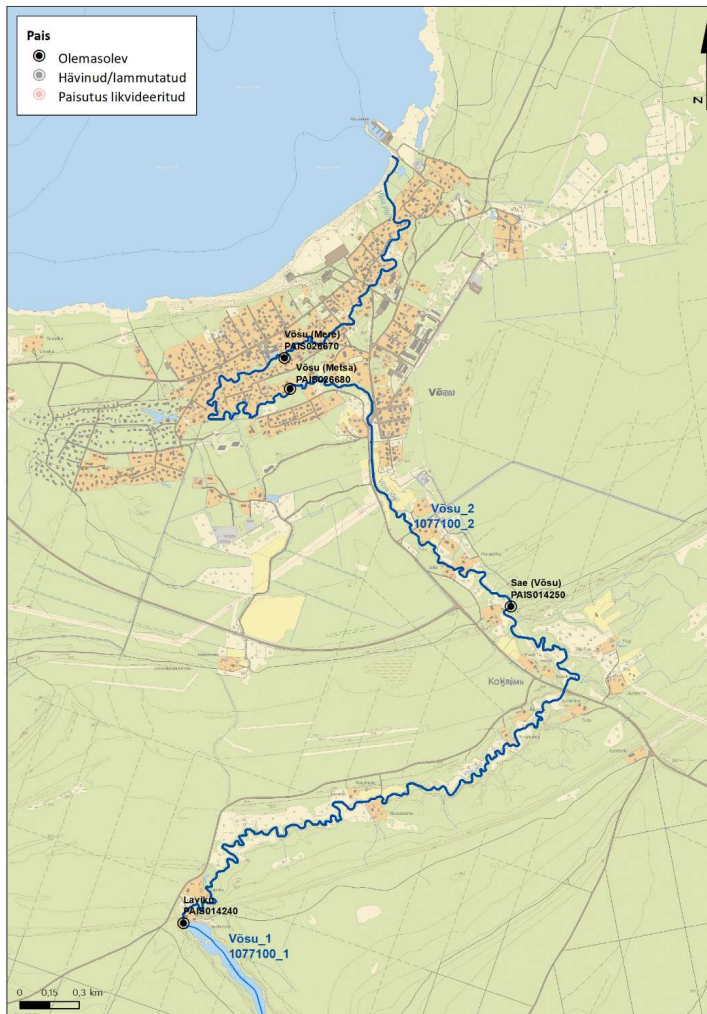
Joonis 47. Võsu_2 paisud

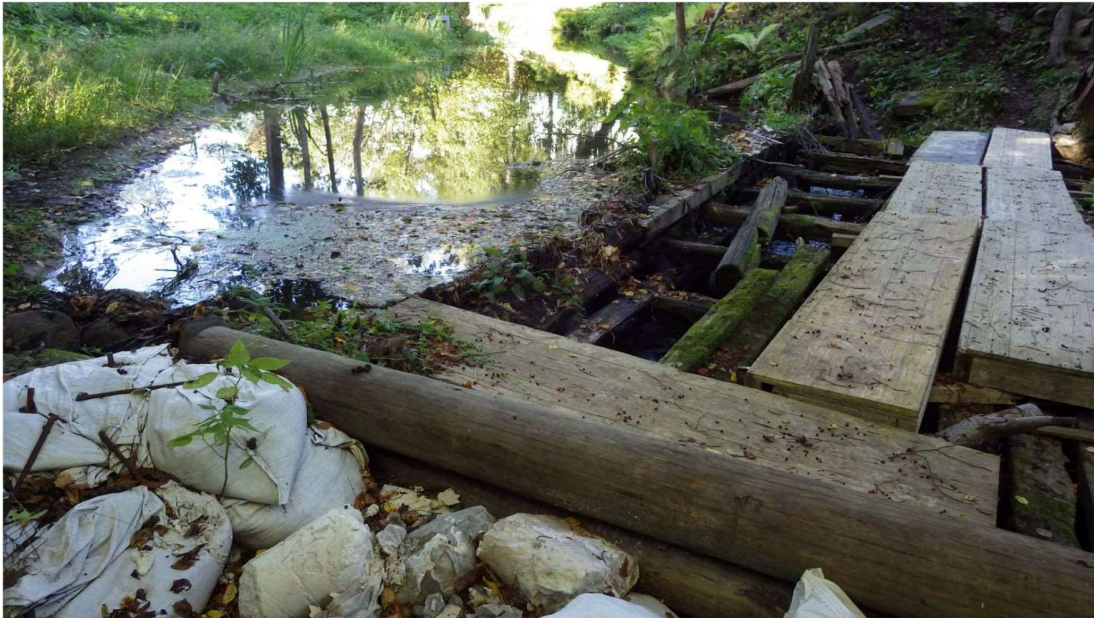
Foto 74. Võsu jõe Mere pais (KAUR, 2020).

Võsu jõe alamjooksul Võsu linnas on teadaolevalt kaks paisu: Võsu Mere (PAIS026670) ja Võsu Metsa (PAIS026680). Mere pais (Foto 74) on kõige alumine (suudmest 1,8 km) ja omab seetõttu Võsu jõe kalastiku seisundile ülisuurt negatiivset mõju. Ülevaatuse käigus ilmnes, et paisu on viimase kahe aasta jooksul kindlustatud ja tihendatud nii, et tekitatud on kaladele ületamatu rändetõke paisutuskõrgusega üle 50 cm (2019. aasta septembris 65 cm). Paisutusel puudub igasugune objektiivne põhjus ning 2019. aasta oktoobris kontrollisid paisutust keskkonnainspektorid ning paisu omaniku suhtes alustati

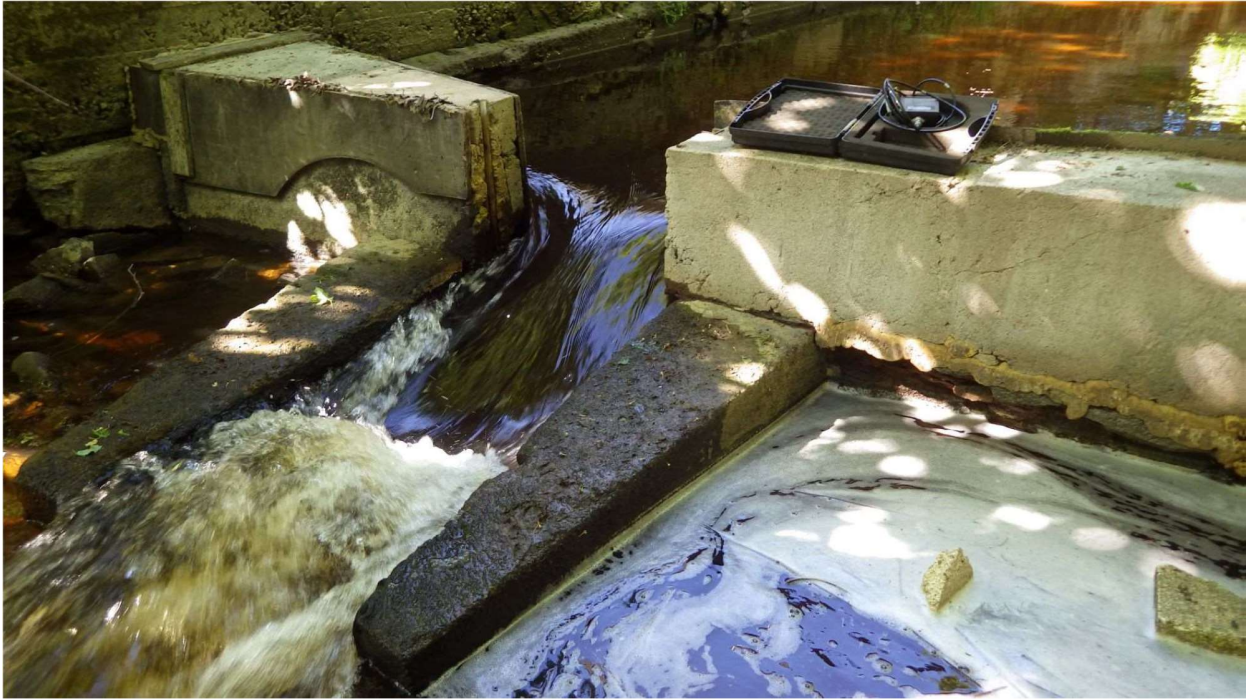
Foto 75. Võsu jõgi, Metsa pais (KAUR, 2020).

1,5 km kaugusel Mere paisust on rajatud Metsa pais, mis kujutab endast betoonist paisu, millesse on jäetud kalade läbipääsuks ava (Foto 75). Paisutamise eesmärk on ebaselge, otsest vajadust selleks ei paista. Pais võib olla mingite veehulkade ja voolukiiruste juures kas ületamatu (sõõrsuudele) või raskesti ületatav. Metsa ja Mere paisude rännet takistavale mõjule on viidatud ka Eesti Loodushoiu Keskuse 2016–2017. a töös. Uuringu ajal ei olnud paisu taastatud ja jõesilmud olid võimelised seda ületama (KAUR, 2020).

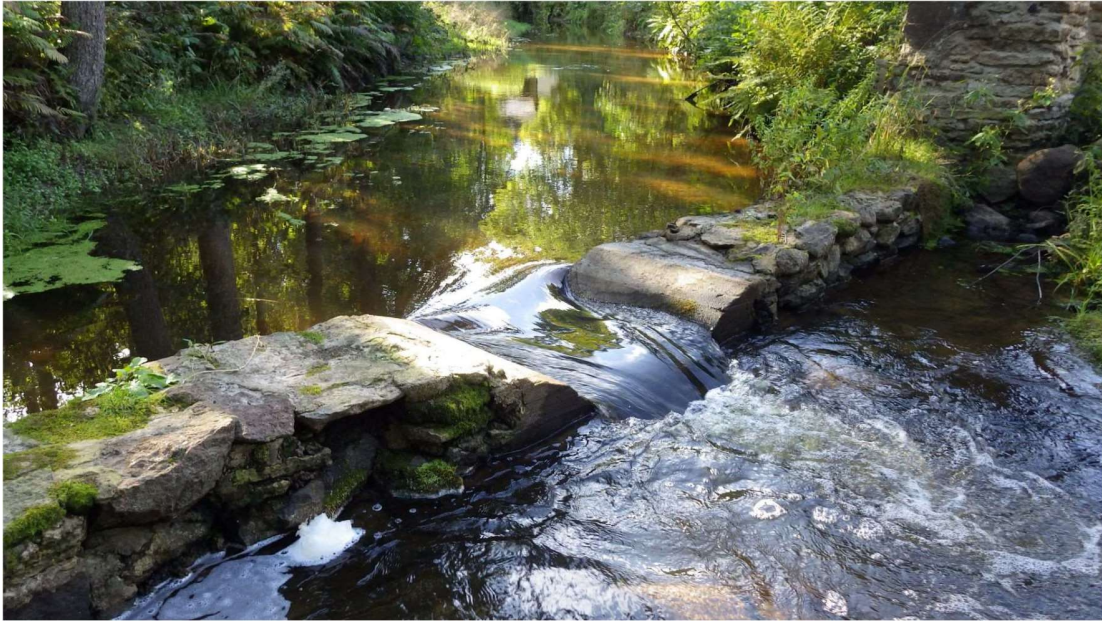
Foto 76. Võsu jõgi, Sae kalatee sissevool (KAUR, 2020).

Endise Sae paisu (PAIS014250) asemel on rajatud looduslik kärestikuline kalatee. Kalatee ülemises otsas on säilitatud maakividest ja paeplaatidest konstruktsioon, mida on betooniga tugevdatud (Foto 76). Künne otsarve on ebamäärane ja kuna ehitis võib toimida rändetõkkena siis oleks vajalik uurida võimalusi paisu täielikuks eemaldamiseks (KAUR, 2020).
